Rapport de mission de repérage des matériaux et produits contenant de l'amiante avant réalisation de travaux

13 CITE DES SABLONS

77 GUIGNES

RAPPORT N° :	45_C013	Laboratoire d'Analyses :	ITGA
Repérage réalisé le :	24/04/2018	Adresse laboratoire :	3 RUE ARMAND HERPIN LACROIX - CS 46537 35065 RENNES CEDEX
Accompagnateur :		Numéro d'accréditation :	1-5967
Par :	Samuel DUBOS	Organisme d'assurance professionnelle :	AXA France
N° certificat :	CPDI 4697	Adresse assurance :	313 Terrasses de l'Arche 92727 NANTERRE CEDEX
Date d'obtention :	27/01/2018	N° de contrat d'assurance :	10063271004
Organisme certificateur	I.Cert Parc EDONIA - Bâtiment G - Rue de la Terre Victoria - 35760 SAINT GREGOIRE	Date de validité :	31/12/2018

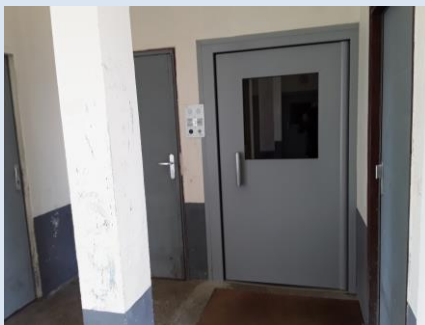
PRELEVEMENT : 45_C013P001			
NOM DU CLIENT	NUMERO DU DOSSIER	PIECE OU LOCAL	
OPH77	45_C013 24/04/2018	Hall	
ELEMENT	DESCRIPTIF DU LABORATOIRE	DATE DE PRELEVEMENT	NOM DE L'OPERATEUR
Enduit / Peinture béton	Enduit plâtreux blanc en faible quantité en vrac non séparable + peintures multiples	24/04/2018	DUBOS Samuel
LOCALISATION		RESULTAT	
Mur B		Amiante non détecté	
EMPLACEMENT
