## Rapport de mission de repérage des matériaux et produits contenant de l'amiante avant réalisation de travaux

10 CITE DES SABLONS

77 GUIGNES

RAPPORT N° :	45_D010	Laboratoire d'Analyses :	ITGA
Repérage réalisé le :	24/04/2018	Adresse laboratoire :	3 RUE ARMAND HERPIN LACROIX - CS 46537 35065 RENNES CEDEX
Accompagnateur :		Numéro d'accréditation :	1-5967
Par :	Samuel DUBOS	Organisme d'assurance professionnelle :	AXA France
N° certificat :	CPDI 4697	Adresse assurance :	313 Terrasses de l'Arche 92727 NANTERRE CEDEX
Date d'obtention :	27/01/2018	N° de contrat d'assurance :	10063271004
Organisme certificateur	I.Cert Parc EDONIA - Bâtiment G - Rue de la Terre Victoria - 35760 SAINT GREGOIRE	Date de validité :	31/12/2018

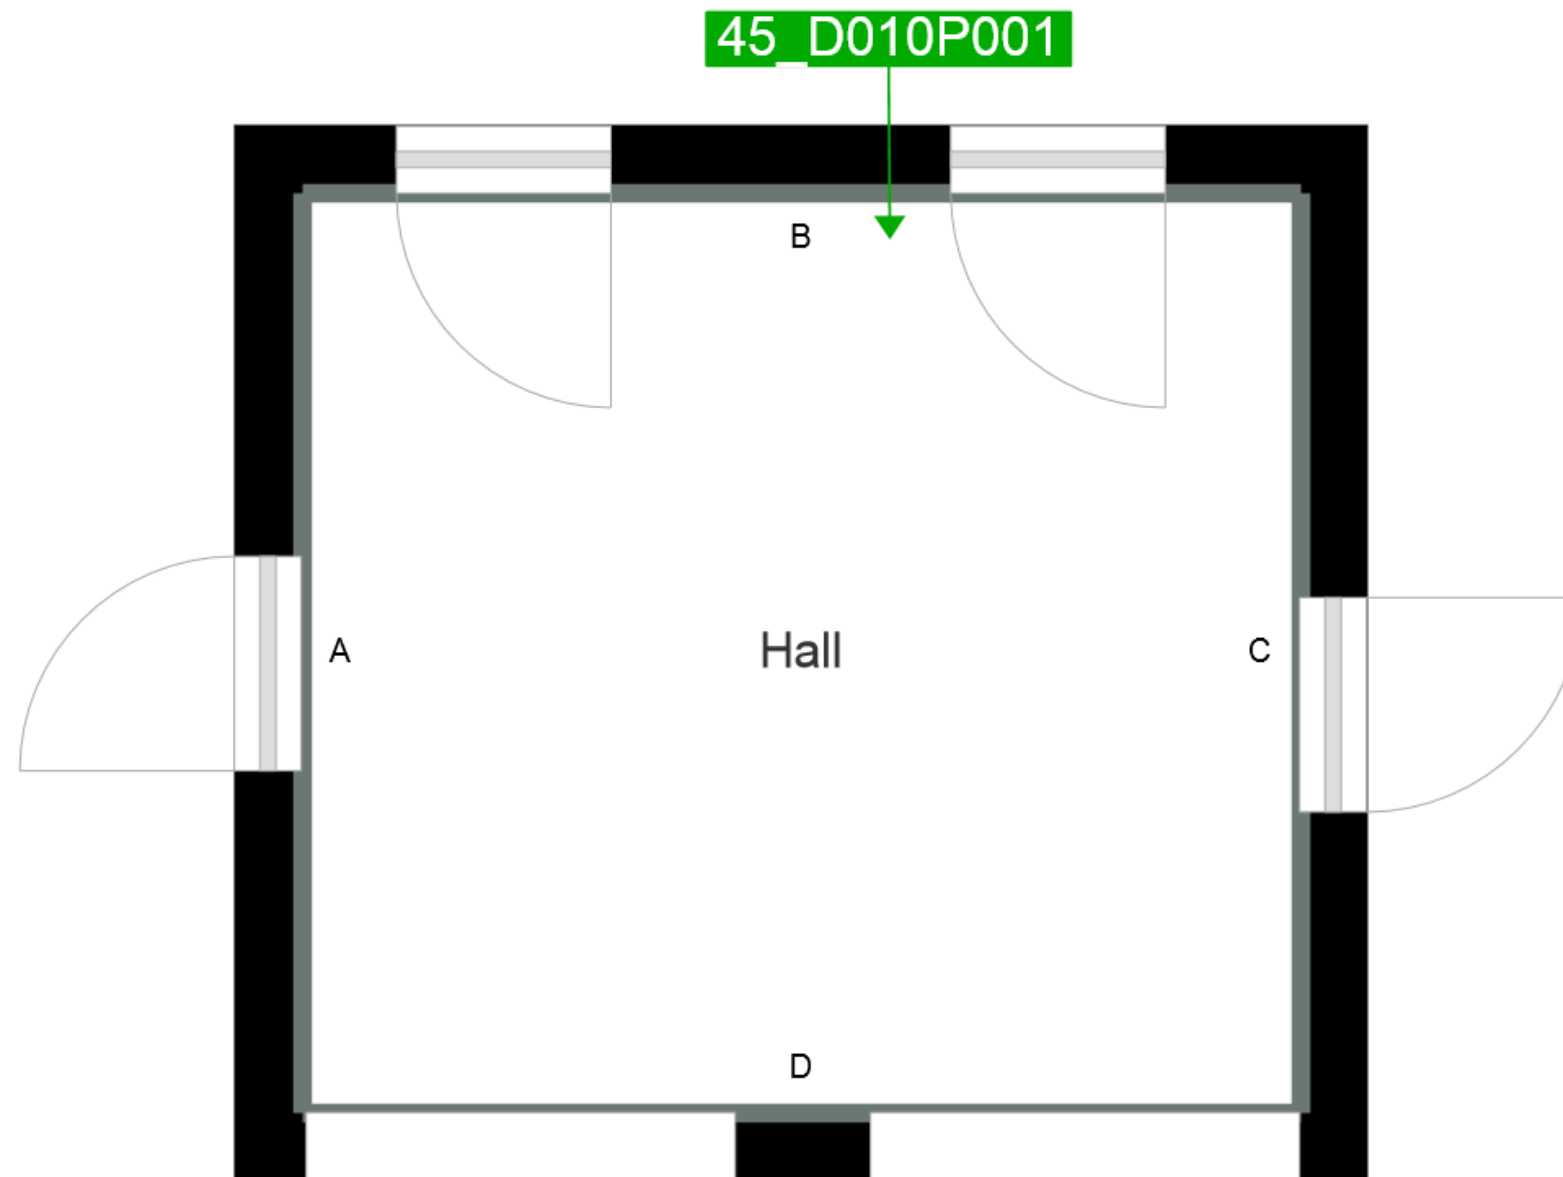
Murs périphériques / Plaques de plâtre
Murs Bois
Murs Brique
Murs Béton brut
Cloisons Plaques de plâtre
Murs carreaux de plâtre
Murs Béton / Enduit
Murs porteurs et/ou mur de refend / Plaques de plâtre
Murs périphériques / Doublage (plaque de plâtre + isolant)
Torchis
Murs Amiantés
Murs Brique / Enduit
Murs Brique plâtrière
Murs Pierre

- Prélèvements de sol amiantés
- Prélèvements de sol non amiantés
- Prélèvements de plafonds amiantés
- Prélèvements de plafonds non amiantés
- Prélèvements de murs amiantés
- Prélèvements de murs non amiantés
- X Autres types de prélèvements amiantés
- X Autres types de prélèvements non amiantés
- /// Sol amianté
- /// Plafond amianté
- /// Sol et Plafond amiantés
