Rapport de mission de repérage des matériaux et produits contenant de l'amiante avant réalisation de travaux

7 CITE DES SABLONS

77 GUIGNES

RAPPORT N° :	45_E007	Laboratoire d'Analyses :	ITGA
Repérage réalisé le :	24/04/2018	Adresse laboratoire :	3 RUE ARMAND HERPIN LACROIX - CS 46537 35065 RENNES CEDEX
Accompagnateur :		Numéro d'accréditation :	1-5967
Par :	Samuel DUBOS	Organisme d'assurance professionnelle :	AXA France
N° certificat :	CPDI 4697	Adresse assurance :	313 Terrasses de l'Arche 92727 NANTERRE CEDEX
Date d'obtention :	27/01/2018	N° de contrat d'assurance :	10063271004
Organisme certificateur	I.Cert Parc EDONIA - Bâtiment G - Rue de la Terre Victoria - 35760 SAINT GREGOIRE	Date de validité :	31/12/2018

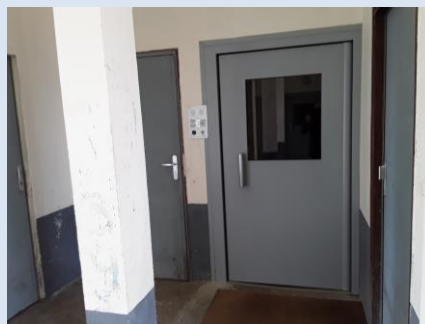
PIECE	ETAGE	ELEMENTS	DESCRIPTIF LABORATOIRE	Echantillon	REPERAGE	ETAT	RESULTAT	METHODE
Hall		Enduit / Peinture béton	Enduit plâtreux blanc en vrac + peinture non séparable + matériau gris en faible quantité non séparable	45_E007P001	Mur B	DEGRADATION PARTIELLE	Amiante non détecté	RESULTAT ANALYSE
Hall		Enduit / Peinture béton	Enduit plâtreux blanc en vrac + peinture non séparable + matériau gris en faible quantité non séparable	45_E007P001	Mur A	DEGRADATION PARTIELLE	Amiante non détecté	ZSO

PRELEVEMENT : 45_E007P001			
NOM DU CLIENT	NUMERO DU DOSSIER		PIECE OU LOCAL
OPH77	45_E007 24/04/2018		Hall
ELEMENT	DESCRIPTIF DU LABORATOIRE	DATE DE PRELEVEMENT	NOM DE L'OPERATEUR
Enduit / Peinture béton	Enduit plâtreux blanc en vrac + peinture non séparable + matériau gris en faible quantité non séparable	24/04/2018	DUBOS Samuel
LOCALISATION		RESULTAT	
Mur B		Amiante non détecté
