Rapport de mission de repérage des matériaux et produits contenant de l'amiante avant réalisation de travaux

LES PARTIES COMMUNES INTERIEURES

**14 CITE DES SABLONS
77390 GUIGNES RABUTIN**

RAPPORT N° :	45LAN-PCI	Laboratoire d'Analyses :	ITGA
Repérage réalisé le :	13/09/2017	Adresse laboratoire :	3 RUE ARMAND HERPIN LACROIX - CS 46537 35065 RENNES CEDEX
Accompagnateur :		Numéro d'accréditation :	1-5967
Par :	Tristan BRUNOT	Organisme d'assurance professionnelle :	ALLIANZ
N° certificat :	CPDI 3541	Adresse assurance :	Direction Opérations Entreprises 5C Esplanade Charles de Gaulle 33081 BORDEAUX CEDEX
Date d'obtention :	06/08/2015	N° de contrat d'assurance :	55897385
Organisme certificateur	I.CERT PARC EDONIA - BAT G - RUE DE LA TERRE VICTORIA - 35760 SAINT GREGOIRE	Date de validité :	31/12/2017

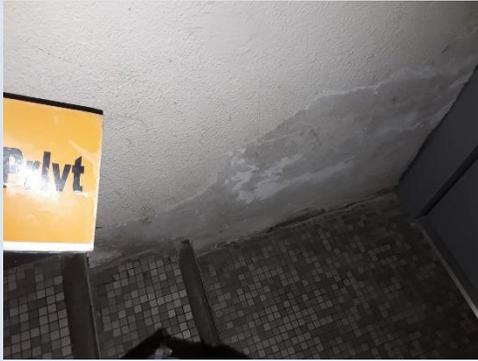
PRELEVEMENT : 45LAN-PCIP001			
NOM DU CLIENT	NUMERO DU DOSSIER		PIECE OU LOCAL
OPH77	45LAN-PCI 13/09/2017		RDC
ELEMENT	DESCRIPTIF DU LABORATOIRE	DATE DE PRELEVEMENT	NOM DE L'OPERATEUR
Enduit béton	Enduit plâtreux blanc en vrac + peinture non séparable	13/09/2017	BRUNOT Tristan
LOCALISATION		RESULTAT	
Mur A		Amiante non détecté	
EMPLACEMENT

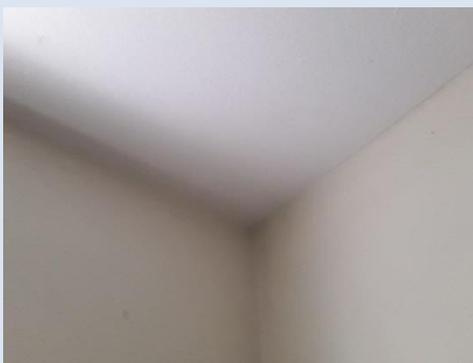
EMPLACEMENT

PRELEVEMENT : 45LAN-PCIP002			
NOM DU CLIENT	NUMERO DU DOSSIER		PIECE OU LOCAL
OPH77	45LAN-PCI 13/09/2017		Demi-Paliers
ELEMENT	DESCRIPTIF DU LABORATOIRE	DATE DE PRELEVEMENT	NOM DE L'OPERATEUR
Enduit béton	Enduit plâtreux blanc en vrac + peinture non séparable	13/09/2017	BRUNOT Tristan
LOCALISATION		RESULTAT	
Plafond		Amiante non détecté

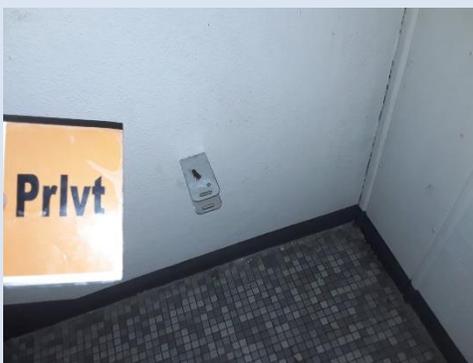
EMPLACEMENT

PRELEVEMENT : 45LAN-PCIP003			
NOM DU CLIENT	NUMERO DU DOSSIER		PIECE OU LOCAL
OPH77	45LAN-PCI 13/09/2017		Demi-Paliers
ELEMENT	DESCRIPTIF DU LABORATOIRE	DATE DE PRELEVEMENT	NOM DE L'OPERATEUR
Enduit béton	Enduit plâtreux blanc en vrac + peinture non séparable	13/09/2017	BRUNOT Tristan
LOCALISATION		RESULTAT	
Mur A		Amiante non détecté

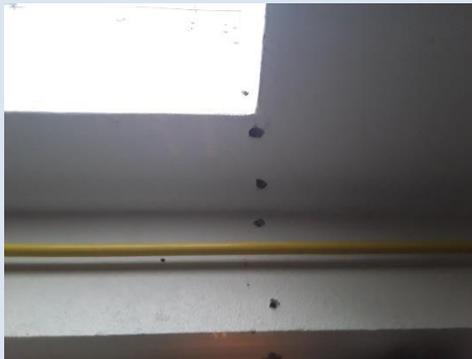
EMPLACEMENT

PRELEVEMENT : 45LAN-PCIP004			
NOM DU CLIENT	NUMERO DU DOSSIER		PIECE OU LOCAL
OPH77	45LAN-PCI 13/09/2017		Palier 2
ELEMENT	DESCRIPTIF DU LABORATOIRE	DATE DE PRELEVEMENT	NOM DE L'OPERATEUR
Enduit béton	Enduit plâtreux blanc en vrac + peintures multiples non séparable	13/09/2017	BRUNOT Tristan
LOCALISATION		RESULTAT	
Plafond		Amiante non détecté
