Rapport de mission de repérage des matériaux et produits contenant de l'amiante avant réalisation de travaux

LES PARTIES COMMUNES INTERIEURES

**6 CITE DES SABLONS
77390 GUIGNES RABUTIN**

RAPPORT N° :	45LAF-PCI	Laboratoire d'Analyses :	ITGA
Repérage réalisé le :	13/09/2017	Adresse laboratoire :	3 RUE ARMAND HERPIN LACROIX - CS 46537 35065 RENNES CEDEX
Accompagnateur :		Numéro d'accréditation :	1-5967
Par :	Tristan BRUNOT	Organisme d'assurance professionnelle :	ALLIANZ
N° certificat :	CPDI 3541	Adresse assurance :	Direction Opérations Entreprises 5C Esplanade Charles de Gaulle 33081 BORDEAUX CEDEX
Date d'obtention :	06/08/2015	N° de contrat d'assurance :	55897385
Organisme certificateur	I.CERT PARC EDONIA - BAT G - RUE DE LA TERRE VICTORIA - 35760 SAINT GREGOIRE	Date de validité :	31/12/2017

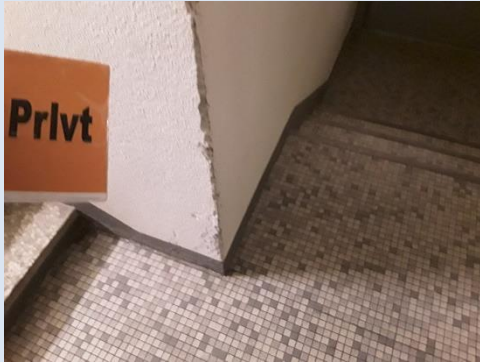
PRELEVEMENT : 45LAF-PCIP001			
NOM DU CLIENT	NUMERO DU DOSSIER		PIECE OU LOCAL
OPH77	45LAF-PCI 13/09/2017		RDC
ELEMENT	DESCRIPTIF DU LABORATOIRE	DATE DE PRELEVEMENT	NOM DE L'OPERATEUR
Enduit béton	Enduit gris en vrac + peinture non séparable	13/09/2017	BRUNOT Tristan
LOCALISATION		RESULTAT	
Mur A		Amiante non détecté	
EMPLACEMENT

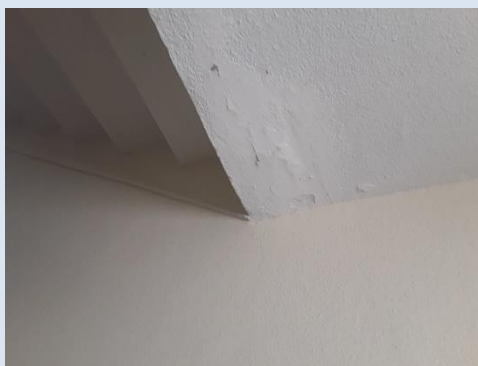
PRELEVEMENT : 45LAF-PCIP002			
NOM DU CLIENT	NUMERO DU DOSSIER		PIECE OU LOCAL
OPH77	45LAF-PCI 13/09/2017		Demi-Paliers
ELEMENT	DESCRIPTIF DU LABORATOIRE	DATE DE PRELEVEMENT	NOM DE L'OPERATEUR
Enduit béton	Enduit plâtreux blanc en vrac + peinture non séparable	13/09/2017	BRUNOT Tristan
LOCALISATION		RESULTAT	
Plafond		Amiante non détecté

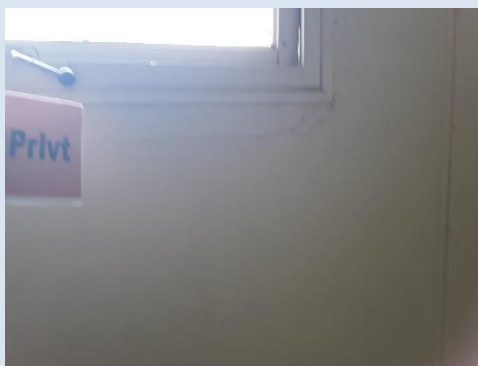
PRELEVEMENT : 45LAF-PCIP003			
NOM DU CLIENT	NUMERO DU DOSSIER		PIECE OU LOCAL
OPH77	45LAF-PCI 13/09/2017		Palier 2
ELEMENT	DESCRIPTIF DU LABORATOIRE	DATE DE PRELEVEMENT	NOM DE L'OPERATEUR
Enduit béton	Enduit gris en vrac + peinture non séparable	13/09/2017	BRUNOT Tristan
LOCALISATION		RESULTAT	
Mur A		Amiante non détecté

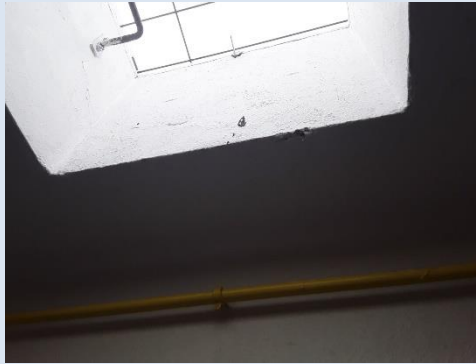
PRELEVEMENT : 45LAF-PCIP004			
NOM DU CLIENT	NUMERO DU DOSSIER		PIECE OU LOCAL
OPH77	45LAF-PCI 13/09/2017		Palier 2
ELEMENT	DESCRIPTIF DU LABORATOIRE	DATE DE PRELEVEMENT	NOM DE L'OPERATEUR
Enduit béton	Enduit gris en vrac + peinture non séparable	13/09/2017	BRUNOT Tristan
LOCALISATION		RESULTAT	
Plafond		Amiante non détecté
