Rapport de mission de repérage des matériaux et produits contenant de l'amiante avant réalisation de travaux

LES PARTIES COMMUNES INTERIEURES

**7 CITE DES SABLONS
77390 GUIGNES RABUTIN**

RAPPORT N° :	45LAG-PCI	Laboratoire d'Analyses :	ITGA
Repérage réalisé le :	13/09/2017	Adresse laboratoire :	3 RUE ARMAND HERPIN LACROIX - CS 46537 35065 RENNES CEDEX
Accompagnateur :		Numéro d'accréditation :	1-5967
Par :	Tristan BRUNIOT	Organisme d'assurance professionnelle :	ALLIANZ
N° certificat :	CPDI 3541	Adresse assurance :	Direction Opérations Entreprises 5C Esplanade Charles de Gaulle 33081 BORDEAUX CEDEX
Date d'obtention :	06/08/2015	N° de contrat d'assurance :	55897385
Organisme certificateur	I.CERT PARC EDONIA - BAT G - RUE DE LA TERRE VICTORIA - 35760 SAINT GREGOIRE	Date de validité :	31/12/2017

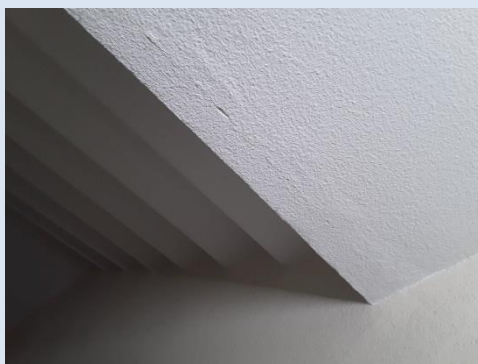
PRELEVEMENT : 45LAG-PCIP002			
NOM DU CLIENT	NUMERO DU DOSSIER		PIECE OU LOCAL
OPH77	45LAG-PCI 13/09/2017		Demi-Paliers
ELEMENT	DESCRIPTIF DU LABORATOIRE	DATE DE PRELEVEMENT	NOM DE L'OPERATEUR
Enduit béton	Enduit plâtreux blanc en vrac + peinture non séparable	13/09/2017	BRUNOT Tristan
LOCALISATION		RESULTAT	
Plafond		Amiante non détecté

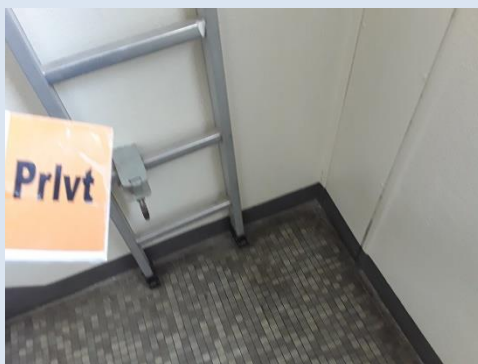
PRELEVEMENT : 45LAG-PCIP003			
NOM DU CLIENT	NUMERO DU DOSSIER		PIECE OU LOCAL
OPH77	45LAG-PCI 13/09/2017		Demi-Paliers
ELEMENT	DESCRIPTIF DU LABORATOIRE	DATE DE PRELEVEMENT	NOM DE L'OPERATEUR
Enduit béton	Enduit plâtreux blanc en vrac + peinture non séparable	13/09/2017	BRUNOT Tristan
LOCALISATION		RESULTAT	
Mur C		Amiante non détecté

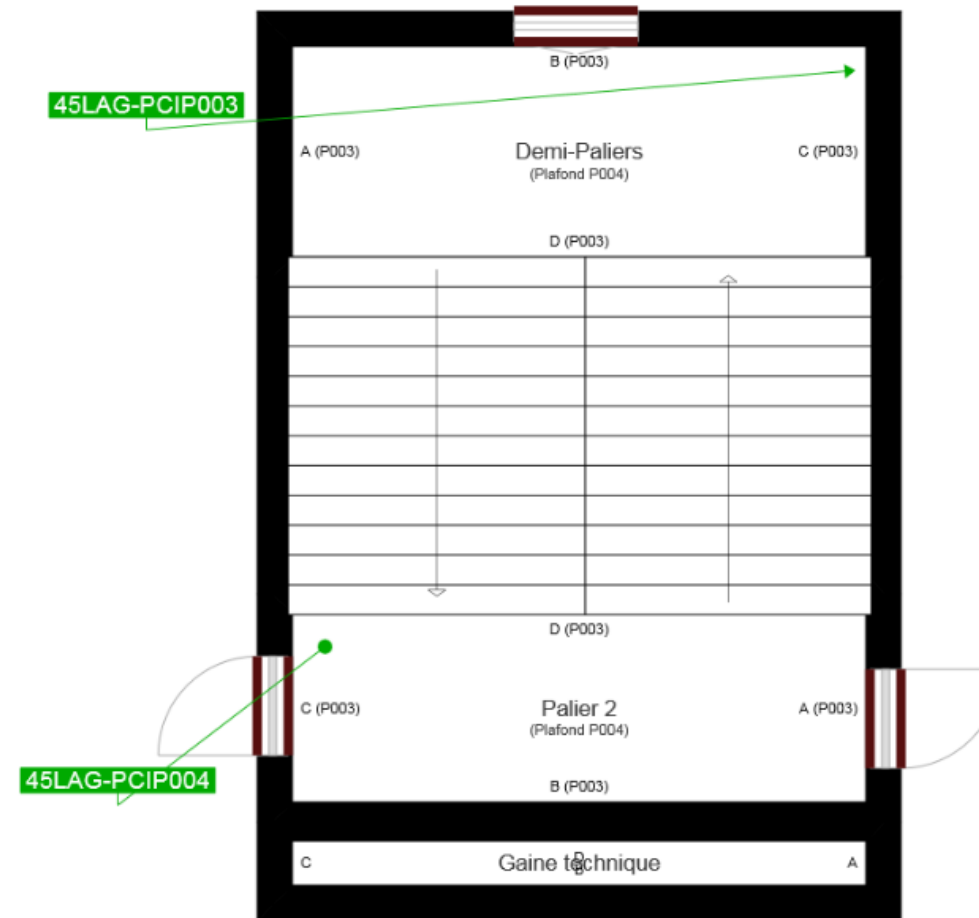
ANNEXE 3 – CROQUIS DE LOCALISATION DE PRELEVEMENTS

Étage 1 et 2
