Rapport de mission de repérage des matériaux et produits contenant de l'amiante avant réalisation de travaux

2 CITE DES SABLONS APT 2

77390 GUIGNES RABUTIN

RAPPORT N° :	OPH77 45LAB0002	Date d'émission du rapport :	19/07/2017
Le repérage a été réalisé le :	06/07/2017	Accompagnateur :	
Par :	AurÃ©lien JAGER	Laboratoire d'Analyses :	ITGA
N° certificat de qualification :	CPDI4311	Adresse laboratoire :	3 RUE ARMAND HERPIN LACROIX - CS 46537 35065 RENNES CEDEX
Date d'obtention :	21/03/2017	Numéro d'accréditation :	1-5967
Le présent rapport est établi par une personne dont les compétences sont certifiées par :	I.CERT Parc Edonia - Bâtiment G - Rue de la Terre Victoria - 35760 SAINT-GREGOIRE	Organisme d'assurance professionnelle :	ALLIANZ
		Adresse assurance :	Direction Opérations Entreprises 5C Esplanade Charles de Gaulle 33081 BORDEAUX CEDEX
		N° de contrat d'assurance :	55897385
		Date de validité :	31/12/2017

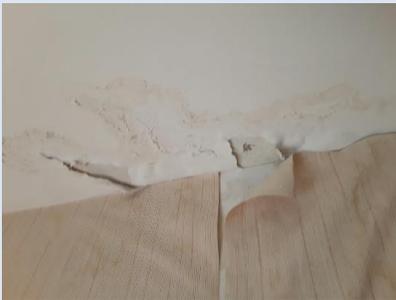
PRELEVEMENT : 45LAB0002P002		
NOM DU CLIENT	NUMERO DU DOSSIER	PIECE OU LOCAL
OPH77	45LAB0002 06/07/2017	Chambre 1
MATERIAU	DATE DE PRELEVEMENT	NOM DE L'OPERATEUR
Enduit plâtreux blanc en vrac non séparable + matériau gris en vrac non séparable + peinture non séparable	06/07/2017	JAGER Aurélien
LOCALISATION		RESULTAT
Plafond		Amiante non détecté
EMPLACEMENT

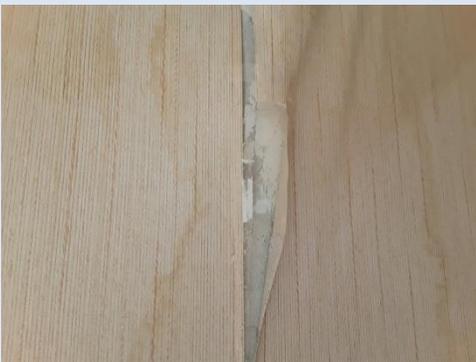
PRELEVEMENT : 45LAB0002P003		
NOM DU CLIENT	NUMERO DU DOSSIER	PIECE OU LOCAL
OPH77	45LAB0002 06/07/2017	Chambre 1
MATERIAU	DATE DE PRELEVEMENT	NOM DE L'OPERATEUR
Enduit plâtreux blanc en vrac non séparable + enduit gris en vrac non séparable + peintures multiples non séparable	06/07/2017	JAGER Aurélien
LOCALISATION		RESULTAT
Mur C		Amiante non détecté
EMPLACEMENT

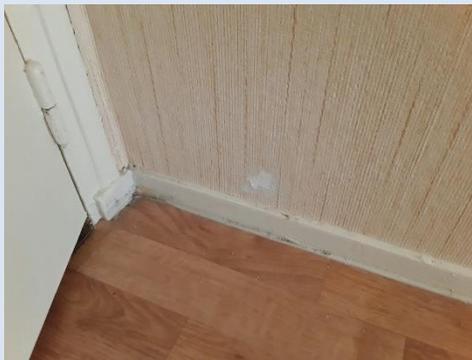
PRELEVEMENT : 45LAB0002P004		
NOM DU CLIENT	NUMERO DU DOSSIER	PIECE OU LOCAL
OPH77	45LAB0002 06/07/2017	Chambre 1
MATERIAU	DATE DE PRELEVEMENT	NOM DE L'OPERATEUR
Enduit gris en vrac non séparable + matériau beige en vrac non séparable + papier peint en vrac non séparable + peinture non séparable	06/07/2017	JAGER Aurélien
LOCALISATION	RESULTAT	
Mur A	Amiante non détecté

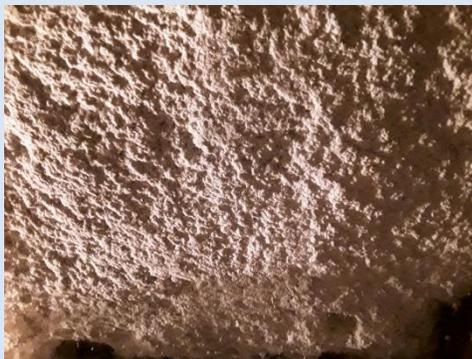
PRELEVEMENT : 45LAB0002P005		
NOM DU CLIENT	NUMERO DU DOSSIER	PIECE OU LOCAL
OPH77	45LAB0002 06/07/2017	Caves
MATERIAU	DATE DE PRELEVEMENT	NOM DE L'OPERATEUR
Matériau cotonneux blanc avec poussières	06/07/2017	JAGER Aurélien
LOCALISATION	RESULTAT	
Plafond	Amiante non détecté
