Rapport de repérage des matériaux et produits contenant de l'amiante avant réalisation de travaux dans un immeuble bâti

6 Cité des Sablons - Logement 2 - ESC AF - R+2
77390 GUIGNES RABUTIN

Référence du dossier : Diffus OPH77

45LAF0202-2 12/03/2020 - 14:02

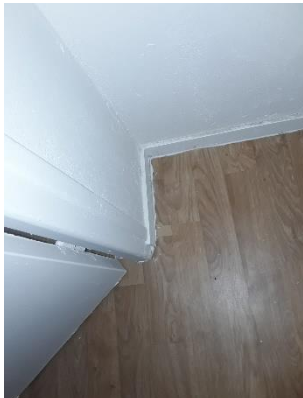
Identification : P002 (Fr2)
Pièce et étage : Placard 1 R+2
Localisation : Sol
Parties d'ouvrages ou de composants : Autres (Revêtement souple)
Descriptif Laboratoire : Colle polymère jaune non séparable + dalle dure cassante grise
Résultat (justification) : Amiante détecté (RESULTAT ANALYSE)

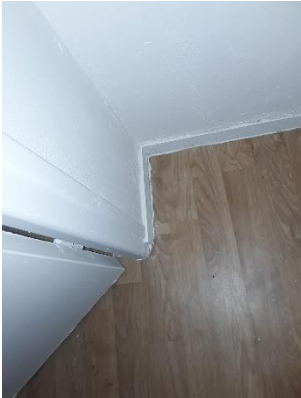
Identification : P002 (Fr3)

Pièce et étage : Placard 1 R+2

Localisation : Sol

Parties d'ouvrages ou de composants : Autres (Revêtement souple)

Descriptif Laboratoire : Colle bitumineuse noire + ragréage blanc en faible quantité non séparable

Résultat (justification) : Amiante détecté (RESULTAT ANALYSE)

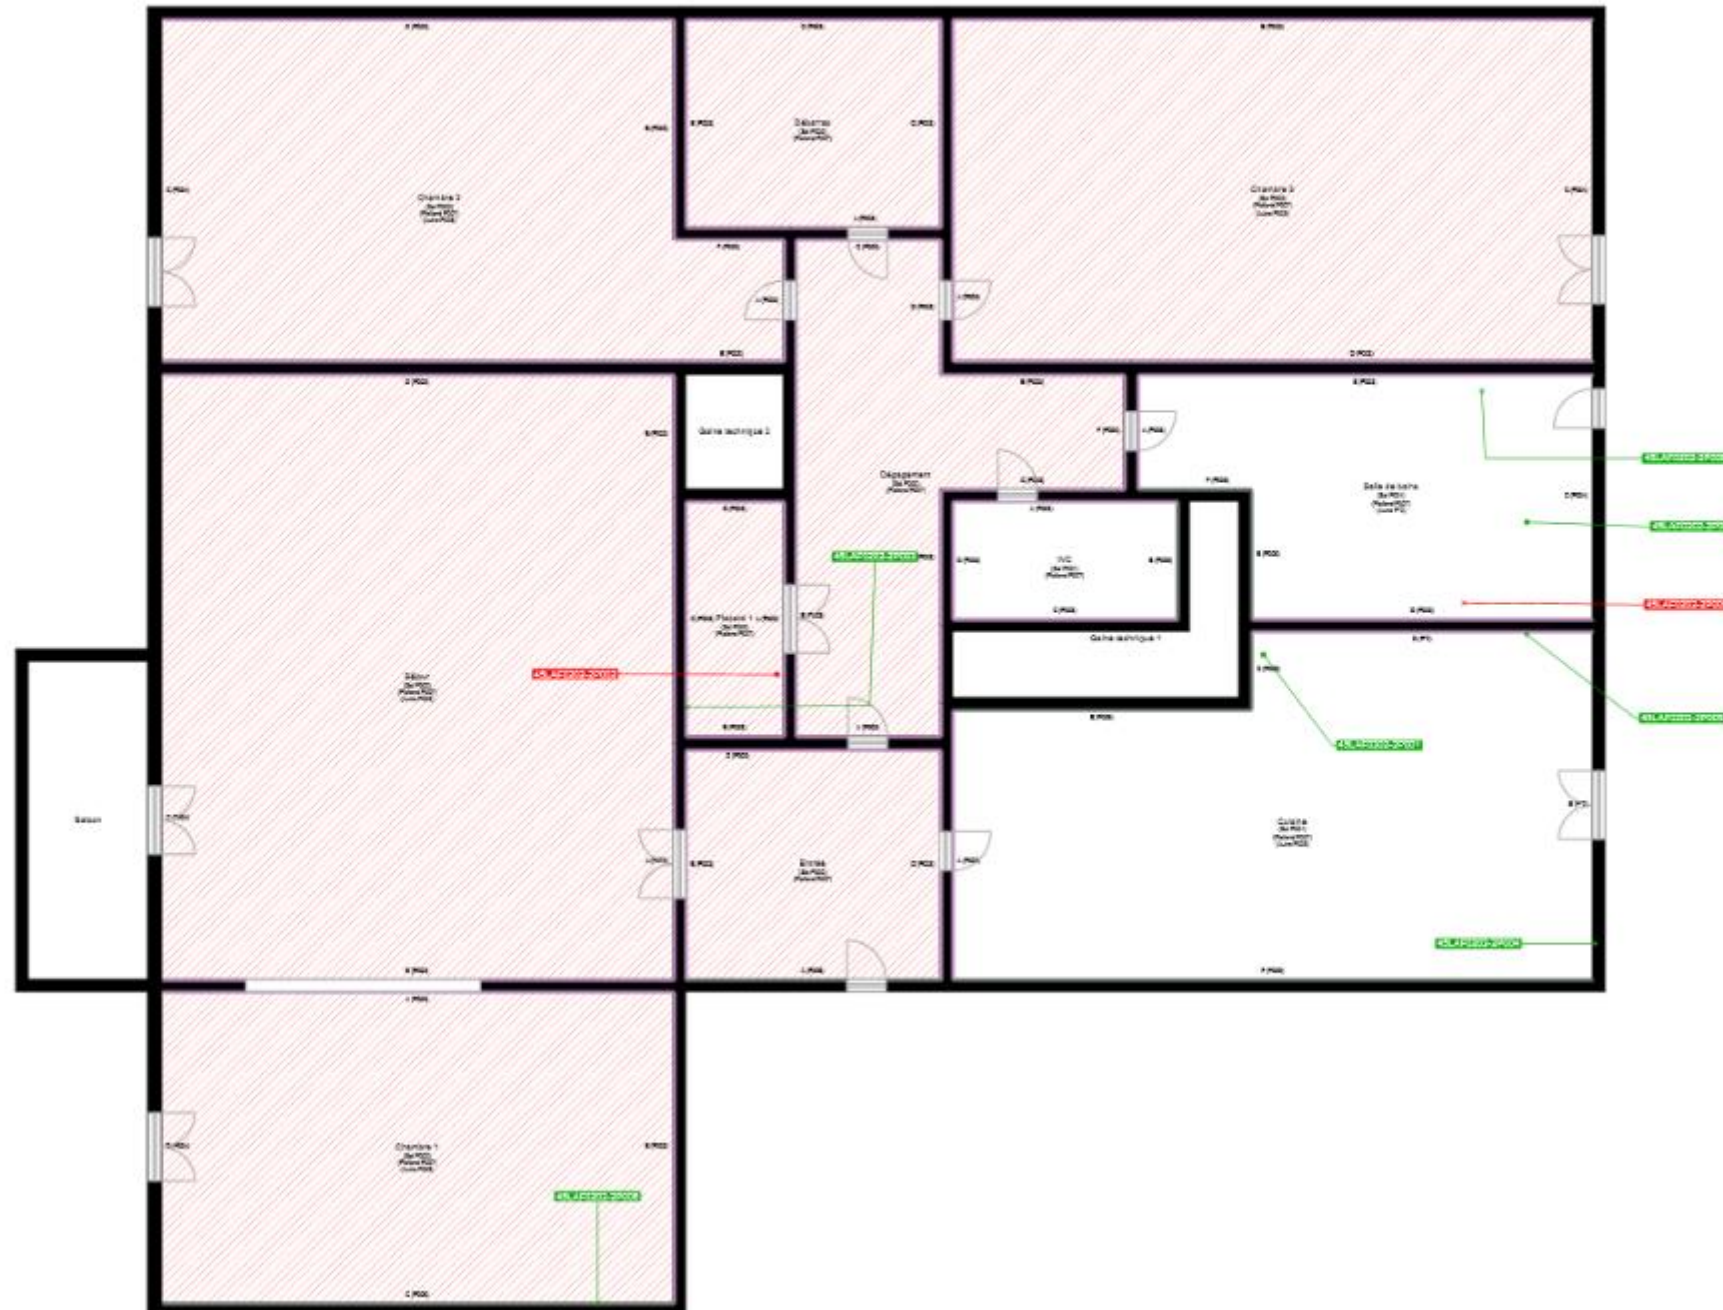
Légende des prélèvements :

- Prélèvement de sol amianté
- Prélèvement de sol non amianté
- Prélèvement de plafond amianté
- Prélèvement de plafond non amianté
- Prélèvement de mur amianté
- Prélèvement de mur non amianté
- Autre type de prélèvement amianté
- Autre type de prélèvement non amianté
- Sols amiantés
- Plafonds amiantés
- Sols et plafonds amiantés
