Rapport de mission de repérage des matériaux et produits contenant de l'amiante avant réalisation de travaux

8 CITE DES SABLONS

77390 GUIGNES

RAPPORT N° :	TOITURE4_LES_SABLONS	Laboratoire d'Analyses :	ITGA
Repérage réalisé le :	26/03/2019	Adresse laboratoire :	3 RUE ARMAND HERPIN LACROIX - CS 46537 35065 RENNES CEDEX
Accompagnateur :	FRANCHINARD Ronald	Numéro d'accréditation :	1-5967
Par :	Frédéric RAUH	Organisme d'assurance professionnelle :	AXA France
N° certificat :	8053284	Adresse assurance :	313 Terrasses de l'Arche 92727 NANTERRE CEDEX
Date d'obtention :	12/06/2017	N° de contrat d'assurance :	10158549604
Organisme certificateur	60 avenue du Général de Gaulle - Immeuble le Guillaumet - 92046 PARIS LA DEFENSE	Date de validité :	31/12/2019

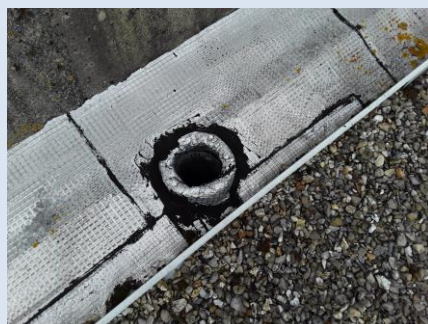
PRELEVEMENT : TOITURE4_LES_SABLONSP001			
NOM DU CLIENT	NUMERO DU DOSSIER		PIECE OU LOCAL
OPH77	TOITURE4_LES_SABLONS 26/03/2019		Toiture terrasse 1 (RC)
ELEMENT	DESCRIPTIF DU LABORATOIRE	DATE DE PRELEVEMENT	NOM DE L'OPERATEUR
Conduit Amiante ciment		26/03/2019	RAUH Frédéric
LOCALISATION		RESULTAT	
Conduits		Amiante détectée

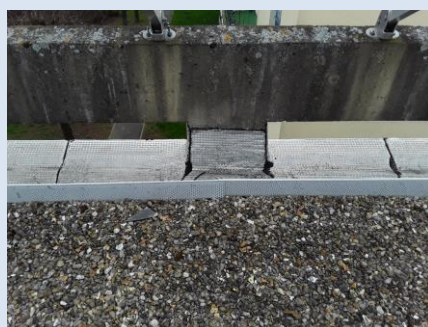
PRELEVEMENT : TOITURE4_LES_SABLONSP002			
NOM DU CLIENT	NUMERO DU DOSSIER		PIECE OU LOCAL
OPH77	TOITURE4_LES_SABLONS 26/03/2019		Toiture terrasse 1 (RC)
ELEMENT	DESCRIPTIF DU LABORATOIRE	DATE DE PRELEVEMENT	NOM DE L'OPERATEUR
Pax aluminium	Matériau bitumineux noir avec aluminium	26/03/2019	RAUH Frédéric
LOCALISATION		RESULTAT	
Sol		Amiante non détecté

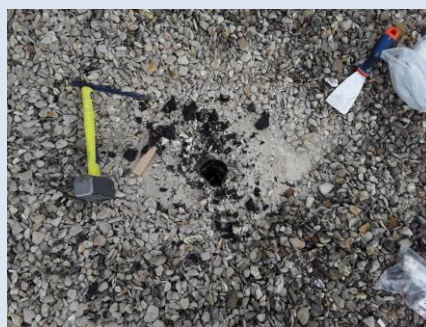
PRELEVEMENT : TOITURE4_LES_SABLONSP003			
NOM DU CLIENT	NUMERO DU DOSSIER	PIECE OU LOCAL	
OPH77	TOITURE4_LES_SABLONS 26/03/2019	Toiture terrasse 1 (RC)	
ELEMENT	DESCRIPTIF DU LABORATOIRE	DATE DE PRELEVEMENT	NOM DE L'OPERATEUR
Revêtement d'étanchéité	Matériau bitumineux noir avec gravillons + peinture non séparable	26/03/2019	RAUH Frédéric
LOCALISATION		RESULTAT	
Sol		Amiante non détecté

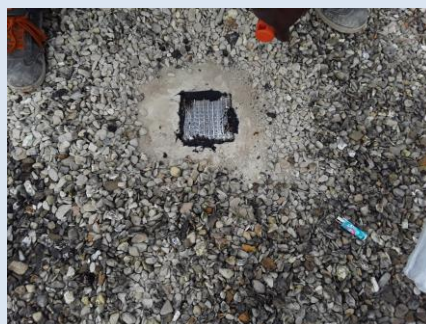
PRELEVEMENT : TOITURE4_LES_SABLONSP004			
NOM DU CLIENT	NUMERO DU DOSSIER	PIECE OU LOCAL	
OPH77	TOITURE4_LES_SABLONS 26/03/2019	Toiture terrasse 1 (RC)	
ELEMENT	DESCRIPTIF DU LABORATOIRE	DATE DE PRELEVEMENT	NOM DE L'OPERATEUR
Isolant sous revêtement d'étanchéité	Matériau bitumineux noir avec gravillons + matériau mousse beige non séparable	26/03/2019	RAUH Frédéric
LOCALISATION		RESULTAT	
Sol		Amiante non détecté

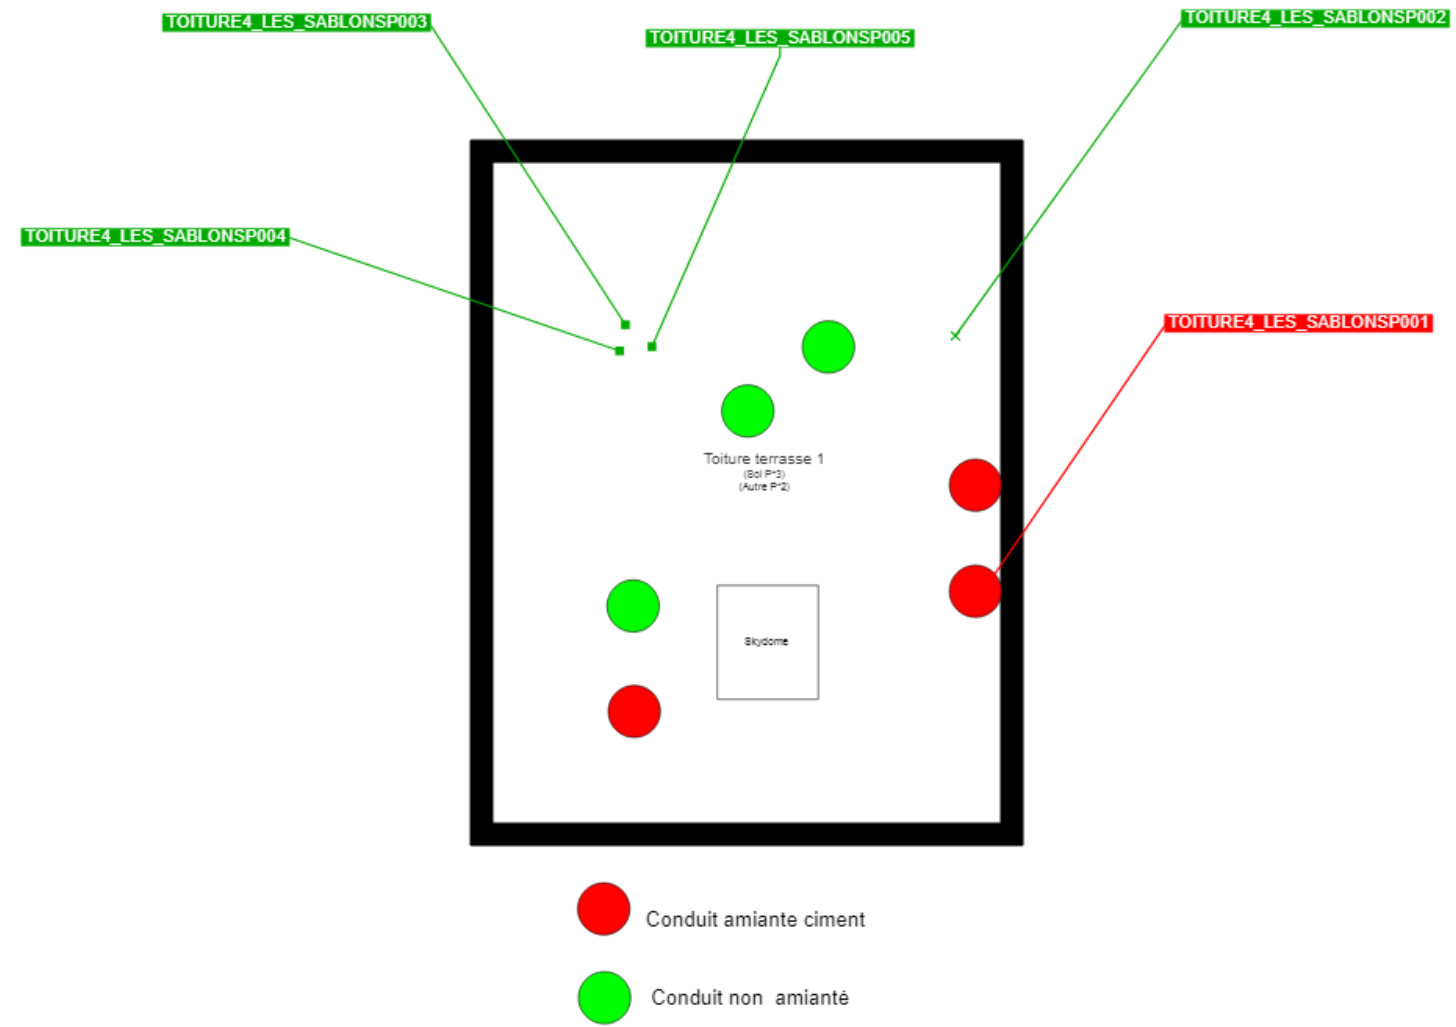
PIECE	ETAGE	ELEMENTS	DESCRIPTIF LABORATOIRE	REPERAGE	Echantillon	METHODE	ETA T	RESULTAT
Toiture terrasse 1	RC	Conduit Amiantement		Conduits	TOITURE4_LES_SABLONSP001	JP	BON ETAT	Amiante détectée
Toiture terrasse 1	RC	Conduit Amiantement		Conduits	TOITURE4_LES_SABLONSP001	JP	BON ETAT	Amiante détectée
