# Rapport de repérage des matériaux et produits contenant de l'amiante avant réalisation de travaux dans un immeuble bâti

Numéro de dossier : MA2203034782  
Date d'édition: 07/04/2022

6 CITE DES SABLONS  
77390 GUIGNES

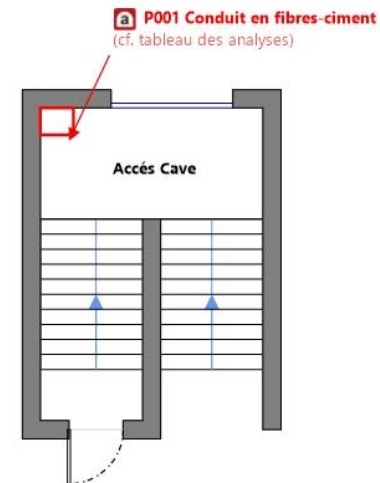
Sous Sol

ZPSO	Niveau	Localisation	Zone	Description du prélèvement réalisé	Surface indicative
ZPSO001	Sous-Sol Batiment 6	Accès Cave	Conduit	Analyse : P001 - Matériau dur fibreux de type fibres-ciment (gris) (Présence d'amiante)	1U
ZPSO002	Extérieur Batiment 6	Toiture Terrasse	Conduit	Analyse : P002 - Matériau dur fibreux de type fibres-ciment (gris) (Présence d'amiante)	3U

<b>Planche de repérage des matériaux et produits amiantés</b>
Affaire	MA2203034782
Opération	GAC jean charles
Site	6 CITE DES SABLONS
	77390 GUIGNES
Date de réalisation	07/04/2022
<b>Matériaux et produits contenant de l'amiante</b>	
	Surface amianté
	Linéaire / paroi amianté (type 1)
	Linéaire / paroi amianté (type 2)
	Conduit amianté
<b>Sondages destructifs / Prélèvements</b>	
	Px Prélèvement Positif
	Prélèvement négatif
	Sondage destructif
<b>Types de murs</b>	
	Mur Porteur
	Mur Cloison (type 1)
	Mur Cloison (type 2)
	Gaine technique
<b>Eléments ou pièces non visités</b>	
	Local non visitée
	Elément non visité

Dans le cas où des matériaux contenant de l'amiante ont été repérés, il convient s'il a lieu de confier le désamiantage à une entreprise certifiée. Le repérage est conforme à la réglementation dans le cadre de cette mission. Toutefois, il n'est jamais possible d'être parfaitement exhaustif, dans la mesure où un sondage n'est représentatif qu'à l'endroit précis du support investigué. Il convient donc de rester toujours très vigilant lors des travaux quant à l'éventuelle mise à jour de matériaux suspects ce qui nécessitera un repérage complémentaire.

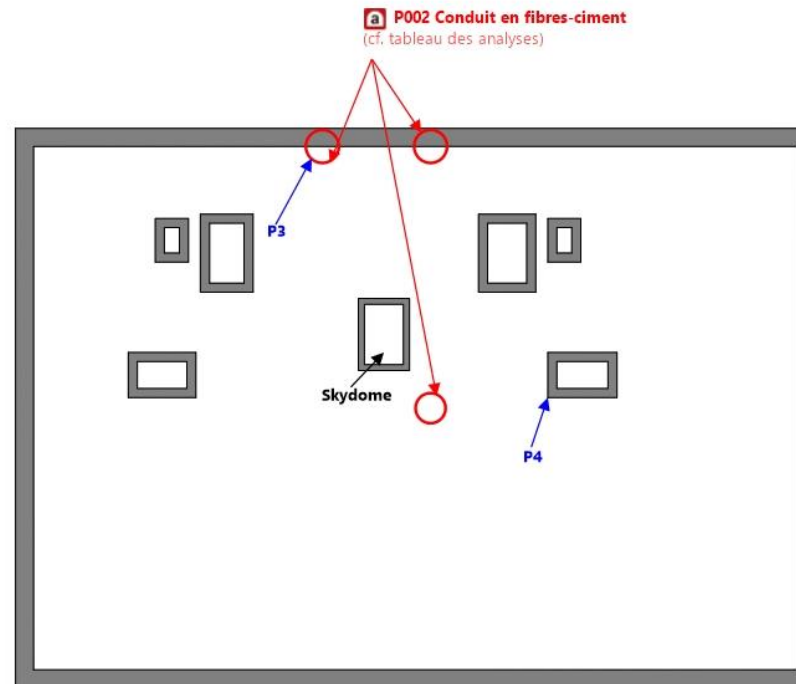
<b>Planche de repérage des matériaux et produits amiantés</b>
Affaire	MA2203034782
Opération	GAC jean charles
Site	6 CITE DES SABLONS
	77390 GUIGNES
Date de réalisation	07/04/2022
<b>Matériaux et produits contenant de l'amiante</b>	
	Surface amianté
	Linéaire / paroi amianté (type 1)
	Linéaire / paroi amianté (type 2)
	Conduit amianté
<b>Sondages destructifs / Prélèvements</b>	
	Prélèvement Positif
	Prélèvement négatif
	Sondage destructif
<b>Types de murs</b>	
	Mur Porteur
	Mur Cloison (type 1)
	Mur Cloison (type 2)
	Gaine technique
<b>Éléments ou pièces non visités</b>	
	Local non visitée
	Élément non visité
