# Rapport de repérage des matériaux et produits contenant de l'amiante avant réalisation de travaux dans un immeuble bâti

Numéro de dossier : MA2203034791  
Date d'édition: 07/04/2022

14 CITE DES SABLONS  
77390 GUIGNES

Vérification des conduits Shunt qui partent du sous sol à la toiture (parties communes)

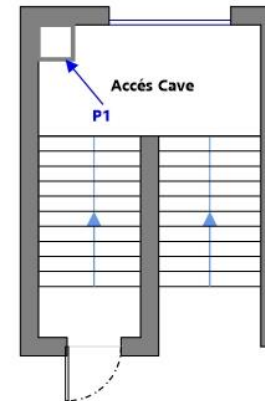
Sous Sol

<b>Planche de repérage des matériaux et produits amiantés</b>
Affaire	MA2203034791
Opération	GAC jean charles
Site	14 CITE DES SABLONS
	77390 GUIGNES
Date de réalisation	07/04/2022
<b>Matériaux et produits contenant de l'amiante</b>	
	Surface amianté
	Linéaire / paroi amianté (type 1)
	Linéaire / paroi amianté (type 2)
	Conduit amianté
<b>Sondages destructifs / Prélèvements</b>	
	Prélèvement Positif
	Prélèvement négatif
	Sondage destructif
<b>Types de murs</b>	
	Mur Porteur
	Mur Cloison (type 1)
	Mur Cloison (type 2)
	Gaine technique
<b>Eléments ou pièces non visités</b>	
	Local non visitée
	Elément non visité

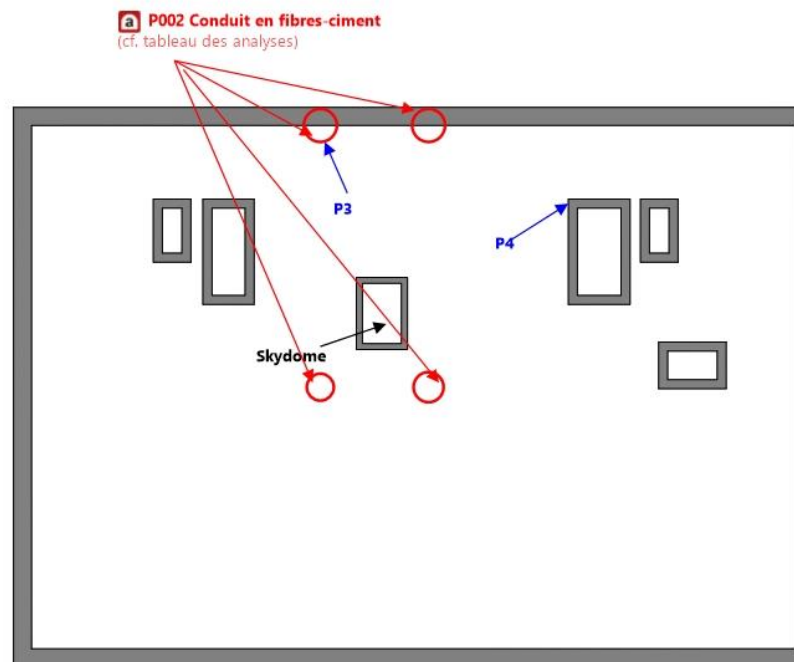
Conduit de Fumées  
Toiture Terrasse

ZPSO	Niveau	Localisation	Zone	Description du prélèvement réalisé	Surface indicative
ZPSO002	Extérieur Batiment 14	Toiture Terrasse	Conduit	Analyse : P002 - Matériau dur fibreux de type fibres-ciment (gris) (Présence d'amiante)	4U

<b>Planche de repérage des matériaux et produits amiantés</b>
Affaire	MA2203034791
Opération	GAC jean charles 14 CITE DES SABLONS
Site	77390
	GUIGNES
Date de réalisation	07/04/2022
<b>Matériaux et produits contenant de l'amiante</b>	
	Surface amianté
	Linéaire / paroi amianté (type 1)
	Linéaire / paroi amianté (type 2)
	Conduit amianté
<b>Sondages destructifs / Prélèvements</b>	
	Px Prélèvement Positif
	Px Prélèvement négatif
	S Sondage destructif
<b>Types de murs</b>	
	Mur Porteur
	Mur Cloison (type 1)
	Mur Cloison (type 2)
	Gaine technique
<b>Éléments ou pièces non visités</b>	
	Local non visitée
	Élément non visité

Dans le cas où des matériaux contenant de l'amiante ont été repérés, il convient s'il a lieu de confier le désamiantage à une entreprise certifiée. Le repérage est conforme à la réglementation dans le cadre de cette mission. Toutefois, il n'est jamais possible d'être parfaitement exhaustif, dans la mesure où un sondage n'est représentatif qu'à l'endroit précis du support investigué. Il convient donc de rester toujours très vigilant lors des travaux quant à l'éventuelle mise à jour de matériaux suspects ce qui nécessitera un repérage complémentaire.
