# Rapport de repérage des matériaux et produits contenant de l'amiante avant réalisation de travaux dans un immeuble bâti

Numéro de dossier : MA2203034792  
Date d'édition: 07/04/2022

13 CITE DES SABLONS  
77390 GUIGNES

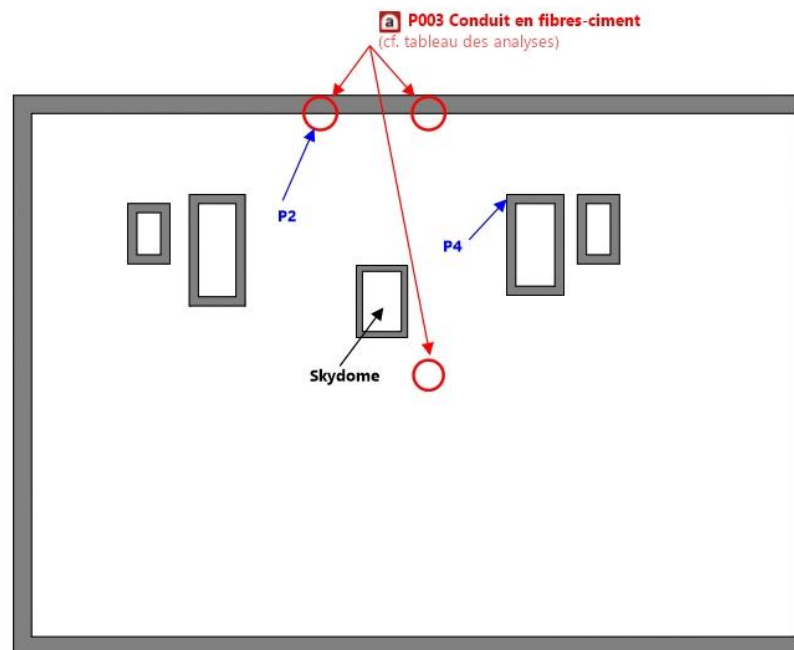
ZPSO	Niveau	Localisation	Zone	Description du prélèvement réalisé	Surface indicative
ZPSO003	Extérieur Batiment 13	Toiture Terrasse	Conduit	Analyse : P003 - Matériau dur fibreux de type fibres-ciment (gris) (Présence d'amiante)	3U

Dans le cas où des matériaux contenant de l'amiante ont été repérés, il convient s'il a lieu de confier le désamiantage à une entreprise certifiée. Le repérage est conforme à la réglementation dans le cadre de cette mission. Toutefois, il n'est jamais possible d'être parfaitement exhaustif, dans la mesure où un sondage n'est représentatif qu'à l'endroit précis du support investigué. Il convient donc de rester toujours très vigilant lors des travaux quant à l'éventuelle mise à jour de matériaux suspects ce qui nécessitera un repérage complémentaire.
