Rapport de repérage des matériaux et produits contenant de l'amiante avant réalisation de travaux dans un immeuble bâti

Numéro de dossier : MA2203034794
Date d'édition: 07/04/2022

7 Cité des Sablons
77390 Guignes

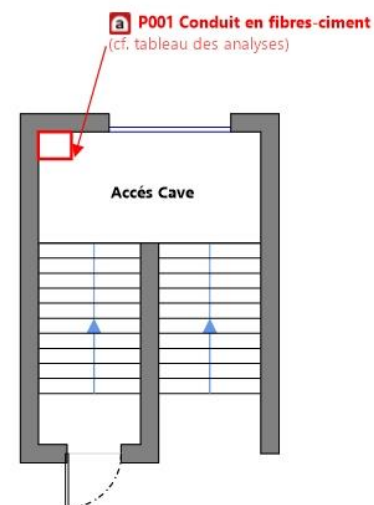
Sous Sol

ZPSO	Niveau	Localisation	Zone	Description du prélèvement réalisé	Surface indicative
ZPSO001	Sous-Sol Batiment 7	Accès Cave	Conduit	Analyse : P001 - Matériau dur fibreux de type fibres-ciment (gris) (Présence d'amiante)	1U
ZPSO002	Extérieur Batiment 7	Toiture Terrasse	Conduit	Analyse : P002 - Matériau dur fibreux de type fibres-ciment (gris) (Présence d'amiante)	4U

Planche de repérage des matériaux et produits amiantés
Affaire	MA2203034794
Opération	GAC jean charles
Site	7 Cité des Sablons
	77390 Guignes
Date de réalisation	07/04/2022
Matériaux et produits contenant de l'amiante	
	Surface amianté
	Linéaire / paroi amianté (type 1)
	Linéaire / paroi amianté (type 2)
	Conduit amianté
Sondages destructifs / Prélèvements	
	Px Prélèvement Positif
	Px Prélèvement négatif
	S Sondage destructif
Types de murs	
	Mur Porteur
	Mur Cloison (type 1)
	Mur Cloison (type 2)
	Gaine technique
Eléments ou pièces non visités	
	Local non visitée
	Elément non visité

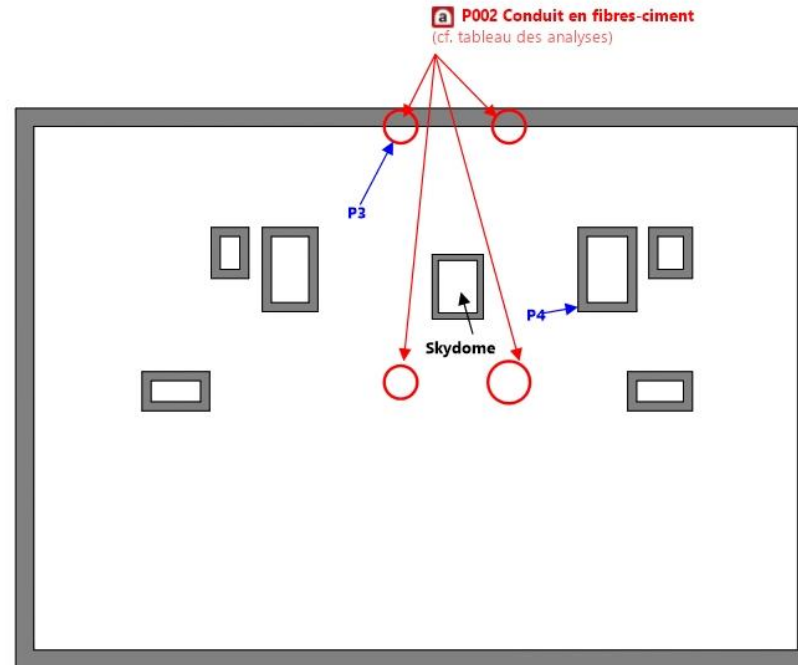
Conduit de Fumées
Toiture Terrasse

Planche de repérage des matériaux et produits amiantés
Affaire	MA2203034794
Opération	GAC jean charles
Site	7 Cité des Sablons
	77390 Guignes
Date de réalisation	07/04/2022
Matériaux et produits contenant de l'amiante	
	Surface amianté
	Linéaire / paroi amianté (type 1)
	Linéaire / paroi amianté (type 2)
	Conduit amianté
Sondages destructifs / Prélèvements	
	Prélèvement Positif
	Prélèvement négatif
	Sondage destructif
Types de murs	
	Mur Porteur
	Mur Cloison (type 1)
	Mur Cloison (type 2)
	Gaine technique
Éléments ou pièces non visités	
	Local non visitée
	Élément non visité
