## Rapport de mission de repérage des matériaux et produits contenant de l'amiante avant réalisation de travaux

2 CITE DES SABLONS APT 2

77390 GUIGNES RABUTIN

RAPPORT N° :	OPH77 45LAB0002	Date d'émission du rapport :	19/07/2017
Le repérage a été réalisé le :	06/07/2017	Accompagnateur :	
Par :	AurÃ©lien JAGER	Laboratoire d'Analyses :	ITGA
N° certificat de qualification :	CPDI4311	Adresse laboratoire :	3 RUE ARMAND HERPIN LACROIX - CS 46537 35065 RENNES CEDEX
Date d'obtention :	21/03/2017	Numéro d'accréditation :	1-5967
Le présent rapport est établi par une personne dont les compétences sont certifiées par :	I.CERT Parc Edonia - Bâtiment G - Rue de la Terre Victoria - 35760 SAINT-GREGOIRE	Organisme d'assurance professionnelle :	ALLIANZ
		Adresse assurance :	Direction Opérations Entreprises 5C Esplanade Charles de Gaulle 33081 BORDEAUX CEDEX
		N° de contrat d'assurance :	55897385
		Date de validité :	31/12/2017

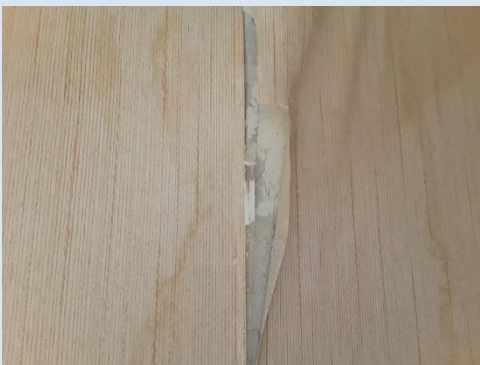
PRELEVEMENT : 45LAB0002P003		
NOM DU CLIENT	NUMERO DU DOSSIER	PIECE OU LOCAL
OPH77	45LAB0002 06/07/2017	Chambre 1
MATERIAU	DATE DE PRELEVEMENT	NOM DE L'OPERATEUR
Enduit plâtreux blanc en vrac non séparable + enduit gris en vrac non séparable + peintures multiples non séparable	06/07/2017	JAGER Aurélien
LOCALISATION		RESULTAT
Mur C		Amiante non détecté
EMPLACEMENT

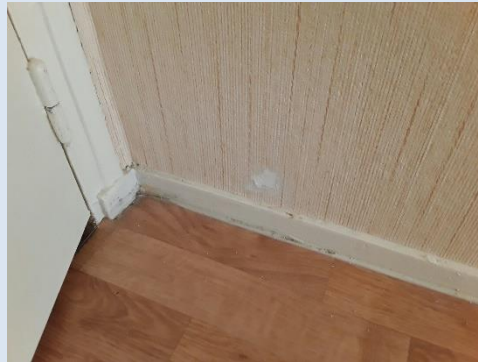
PRELEVEMENT : 45LAB0002P004		
NOM DU CLIENT	NUMERO DU DOSSIER	PIECE OU LOCAL
OPH77	45LAB0002 06/07/2017	Chambre 1
MATERIAU	DATE DE PRELEVEMENT	NOM DE L'OPERATEUR
Enduit gris en vrac non séparable + matériau beige en vrac non séparable + papier peint en vrac non séparable + peinture non séparable	06/07/2017	JAGER Aurélien
LOCALISATION	RESULTAT	
Mur A	Amiante non détecté

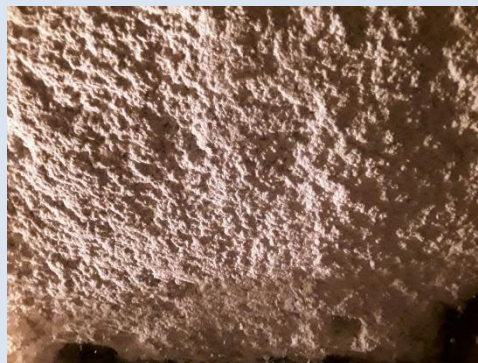
PRELEVEMENT : 45LAB0002P005		
NOM DU CLIENT	NUMERO DU DOSSIER	PIECE OU LOCAL
OPH77	45LAB0002 06/07/2017	Caves
MATERIAU	DATE DE PRELEVEMENT	NOM DE L'OPERATEUR
Matériau cotonneux blanc avec poussières	06/07/2017	JAGER Aurélien
LOCALISATION	RESULTAT	
Plafond	Amiante non détecté
