N° de dossier : 2013-09-300 FK DTA PC_045LAB_OPH

Date de visite : 22 janvier 2014

Date de visite : 22 janvier 2014
Heure d'arrivée sur site : 09 : 56
Heure de départ du site : 17 : 57
N° de dossier : 2013-09-300 FK DTA PC_045LAB_OPH
Diagnostic établi par : F. KLAI
Identité du propriétaire : Office Public de l'Habitat 77
Adresse du propriétaire : 10 Avenue Charles Péguy
77000 MELUN
Adresse du bien visité : 2 CITE DES SABLONS
77390 GUIGNES

FICHE RECAPITULATIVE DU DOSSIER TECHNIQUE AMIANTE

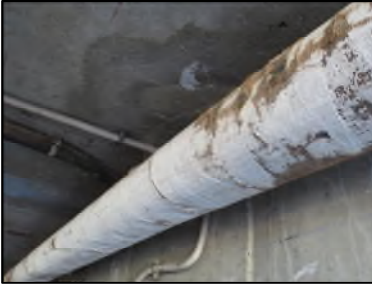
Photo N° 659 ECH-N°3
CALORIFUGEAGE --COULOIR DE
CAVE Conduits de fluide Laine
minérale + enveloppe plâtrée

Matériaux et produits	Localisation	Numéro de prélèvement	Numéro d'analyse
Flocage (Blanc cotonneux)	--COULOIR DE CAVE (Plafonds)	ECH-N°1	14H006556-003
Calorifugeage (Laine minérale + enveloppe plâtrée)	--PORCHE (Conduits de fluide)	ECH-N°2	14H006556-004
Calorifugeage (Laine minérale + enveloppe plâtrée)	--COULOIR DE CAVE (Conduits de fluide)	ECH-N°3	14H006556-004

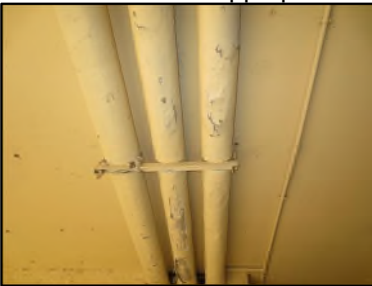
Photo N° 677 ECH-N°2
CALORIFUGEAGE --PORCHE
Conduits de fluide Laine minérale +
enveloppe plâtrée
