N° de dossier : 2013-09-300 FK DTA PC_045LAE_OPH

Date de visite : 22 janvier 2014
Heure d'arrivée sur site : 09 : 56
Heure de départ du site : 17 : 57
N° de dossier : 2013-09-300 FK DTA PC_045LAE_OPH
Diagnostic établi par : F. KLAI
Identité du propriétaire : Office Public de l'Habitat 77
Adresse du propriétaire : 10 Avenue Charles Péguy
77000 MELUN
Adresse du bien visité : 5 CITE DES SABLONS
77390 GUIGNES

FICHE RECAPITULATIVE DU DOSSIER TECHNIQUE AMIANTE

Fiche de visite et de repérage de matériaux susceptibles de contenir de l'amiante

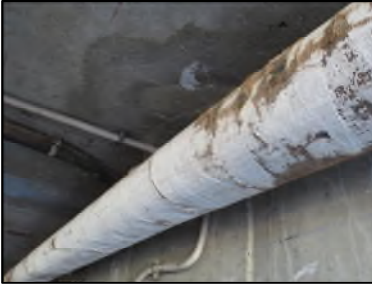
Photo N° 659 ECH-N°3
CALORIFUGEAGE --COULOIR DE
CAVE Conduits de fluide Laine
minérale + enveloppe plâtrée

ECH-N°3
 COULOIR DE CAVE
 Calorifugeages/Conduits de fluide
 Laine minérale + enveloppe plâtrée
 (photo n° 659)

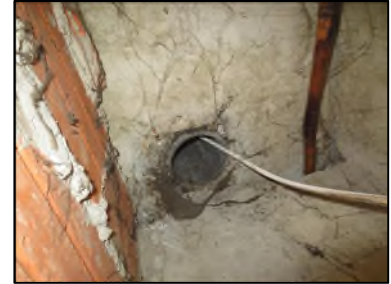
Photo N° 675 AMIANTE CIMENT --
Gain technique 2 Conduits
Ventilation haute (Fibres-ciment)

Localisation	Nature du matériau	Etat de conservation (1)
--Gain technique 2 (Conduits)	Amiante ciment (Ventilation haute (Fibres-ciment))	EP

--Gaine technique 2
 Conduits
 Ventilation haute (Fibres-ciment)
 (photo n° 675)
