N° de dossier : 2013-09-300 FK DTA PC_045LAJ_OPH

Date de visite : 22 janvier 2014

Date de visite : 22 janvier 2014
Heure d'arrivée sur site : 09 : 56
Heure de départ du site : 17 : 57
N° de dossier : 2013-09-300 FK DTA PC_045LAJ_OPH
Diagnostic établi par : F. KLAI
Identité du propriétaire : Office Public de l'Habitat 77
Adresse du propriétaire : 10 Avenue Charles Péguy
77000 MELUN
Adresse du bien visité : 10 CITE DES SABLONS
77390 GUIGNES

FICHE RECAPITULATIVE DU DOSSIER TECHNIQUE AMIANTE

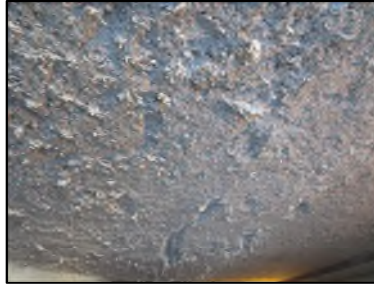
Photo N° 663 ECH-N°1 FLOCAGE --
COULOIR DE CAVE Plafonds Blanc
cotonneux

Matériaux et produits	Localisation	Numéro de prélèvement	Numéro d'analyse
Flocage (Blanc cotonneux)	--COULOIR DE CAVE (Plafonds)	ECH-N°1	14H006556-003
Calorifugeage (Laine minérale + enveloppe plâtrée)	--PORCHE (Conduits de fluide)	ECH-N°2	14H006556-004
Calorifugeage (Laine minérale + enveloppe plâtrée)	--COULOIR DE CAVE (Conduits de fluide)	ECH-N°3	14H006556-004

ECH-N°1
COULOIR DE CAVE
Flocage/Plafonds
Blanc cotonneux
(photo n° 663)

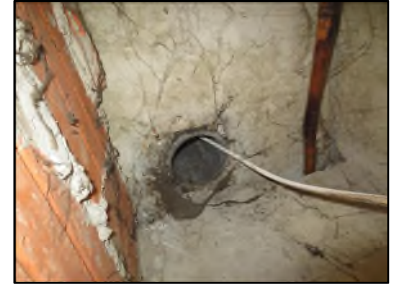
Photo N° 675 AMIANTE CIMENT --
Gaine technique 2 Conduits
Ventilation haute (Fibres-ciment)

Localisation	Nature du matériau	Etat de conservation (1)
--Gain technique 2 (Conduits)	Amiante ciment (Ventilation haute (Fibres-ciment))	EP

Date de chaque repérage	Type de repérage	Matériau ou produit	Localisation précise (faire référence le cas échéant au plan, croquis ou photos joints)	Etat de conservation (2)	Mesures préconisées par l'opérateur
22 janvier 2014	Amiante ciment	Ventilation haute (Fibres-ciment)	--Gaine technique 2	EP	Evaluation périodique

--Gaine technique 2
Conduits
Ventilation haute (Fibres-ciment)
(photo n° 675)

N° dossier : 2013-09-300 FK DTA PC_045LAA_OPH
Date de l'évaluation : 22/01/2014
Bâtiment :
Local ou zone homogène : Ech :
Désignation déclarée du local : Gaine technique 2
Matériau ou produit : Conduits , Ventilation haute (Fibres-ciment)
Conclusion : Procéder à une évaluation périodique

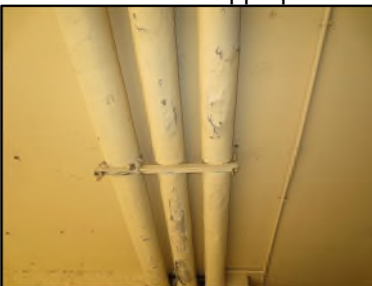
Photo N° 677 ECH-N°2
CALORIFUGEAGE --PORCHE
Conduits de fluide Laine minérale +
enveloppe plâtrée

ECH-N°2/--PORCHE
Calorifugeages/Conduits de fluide
Laine minérale + enveloppe plâtrée
(photo n° 677)
