# DOSSIER DIAGNOSTIC AMIANTE PARTIES PRIVATIVES

Numéro de dossier : MA2203027578  
Date d'intervention : 24/03/2022

461LAA0101  
7 PLACE DE LE PIECE DE L ETANG (461LAA0101)  
77310 SAINT FARGEAU PONTIERRY  
Bat. 7, cage :AA; Etage 1; Porte 11

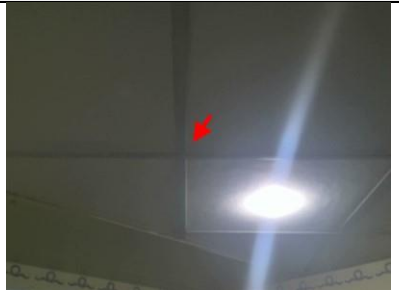
LOCALISATION	COMPOSANT DE LA DESCRIPTION	DESCRIPTION	CONCLUSION (JUSTIFICATION)	ETAT DE CONSERVATION	PHOTO
1er étage Porte 11 - Salle de bains	1. Flocages, Calorifugeages, Faux plafonds - Flocages, Calorifugeages, Faux plafonds	Faux plafonds	Absence d'amiante (Après analyse en laboratoire)
