Rapport de mission de repérage des matériaux et produits contenant de l'amiante avant réalisation de travaux

17 rue de la ferme

77200 TORCY

Rapport N° : 201720277chaufferie

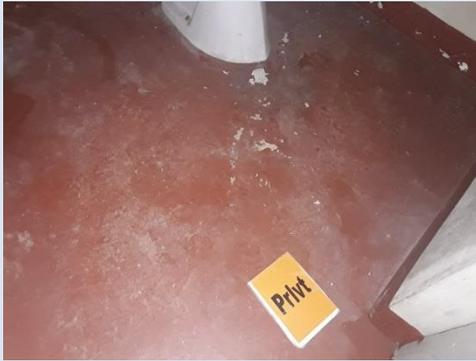
PRELEVEMENT : 201720277chaufferieP001			
NOM DU CLIENT	NUMERO DU DOSSIER		PIECE OU LOCAL
OPH77	201720277chaufferie 02/10/2017		Sanitaires
ELEMENT	DESCRIPTIF DU LABORATOIRE	DATE DE PRELEVEMENT	NOM DE L'OPERATEUR
Peinture	Peinture	02/10/2017	BRUNOT Tristan
LOCALISATION		RESULTAT	
Sol		Amiante non détecté	
EMPLACEMENT

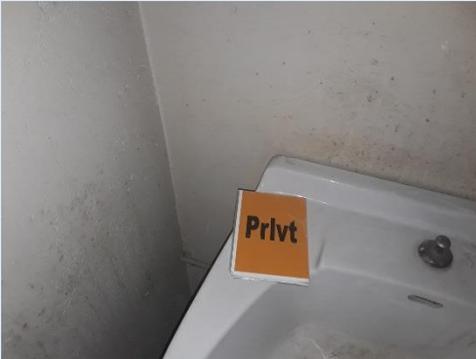
PRELEVEMENT : 201720277chaufferieP002			
NOM DU CLIENT	NUMERO DU DOSSIER		PIECE OU LOCAL
OPH77	201720277chaufferie 02/10/2017		Sanitaires
ELEMENT	DESCRIPTIF DU LABORATOIRE	DATE DE PRELEVEMENT	NOM DE L'OPERATEUR
Enduit / Peinture béton	Enduit gris en faible quantité en vrac non séparable + peinture non séparable	02/10/2017	BRUNIOT Tristan
LOCALISATION		RESULTAT	
Mur B		Amiante non détecté	
EMPLACEMENT

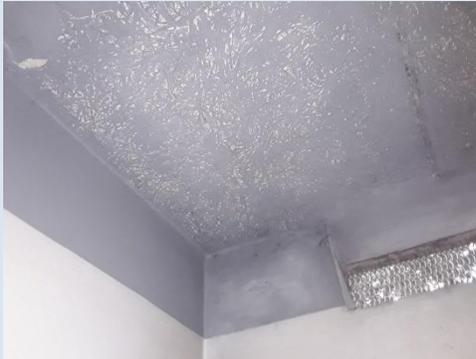
PRELEVEMENT : 201720277chaufferieP003			
NOM DU CLIENT	NUMERO DU DOSSIER		PIECE OU LOCAL
OPH77	201720277chaufferie 02/10/2017		Sanitaires
ELEMENT	DESCRIPTIF DU LABORATOIRE	DATE DE PRELEVEMENT	NOM DE L'OPERATEUR
Fibralith	Bois en lamelles en faible quantité non séparable + peintures multiples non séparable	02/10/2017	BRUNOT Tristan
LOCALISATION		RESULTAT	
Plafond		Amiante non détecté	
EMPLACEMENT
