Rapport de mission de repérage des matériaux et produits listes A et B à intégrer au dossier technique «amiante»

PROGRAMME DTA_13_FARONVILLE

13 RUE DE FARONVILLE

77310 BOISSISE LE ROI

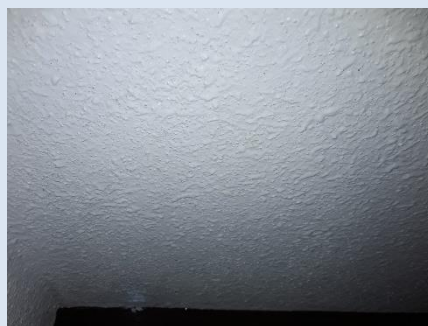
PRELEVEMENT : DTA_13_FARONVILLE004			
NOM DU CLIENT	NUMERO DU DOSSIER		PIECE OU LOCAL
OPH77	DTA_13_FARONVILLE 19/04/2019		Demi palier (RC)
ELEMENT	DESCRIPTIF DU LABORATOIRE	DATE DE PRELEVEMENT	NOM DE L'OPERATEUR
Enduit béton	Enduit gris en vrac + peinture non séparable	19/04/2019	JULIEN Mickaël
LOCALISATION		RESULTAT	
Mur B		Amiante non détecté
