Rapport de mission de repérage des matériaux et produits listes A et B à intégrer au dossier technique «amiante»

PROGRAMME DTA_1_STADE

1 RUE DU STADE

77310 BOISSISE LE ROI

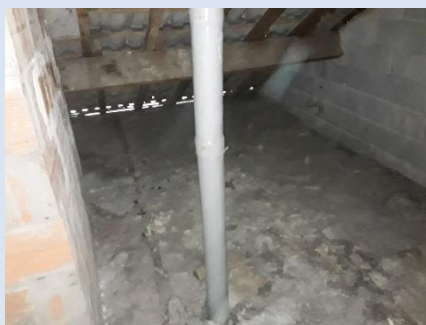
PRELEVEMENT : DTA_1_STADEP001			
NOM DU CLIENT	NUMERO DU DOSSIER		PIECE OU LOCAL
OPH77	DTA_1_STADE 19/04/2019		Combles (RC)
ELEMENT	DESCRIPTIF DU LABORATOIRE	DATE DE PRELEVEMENT	NOM DE L'OPERATEUR
Conduit PVC		19/04/2019	JULIEN Mickaël
LOCALISATION		RESULTAT	
Conduits

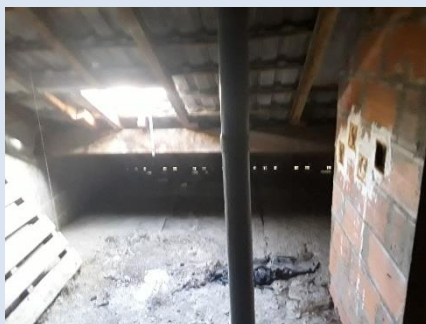
PRELEVEMENT : DTA_1_STADEP002			
NOM DU CLIENT	NUMERO DU DOSSIER		PIECE OU LOCAL
OPH77	DTA_1_STADE 19/04/2019		Combles (RC)
ELEMENT	DESCRIPTIF DU LABORATOIRE	DATE DE PRELEVEMENT	NOM DE L'OPERATEUR
Conduit PVC		19/04/2019	JULIEN Mickaël
LOCALISATION		RESULTAT	
Chutes EU / EV

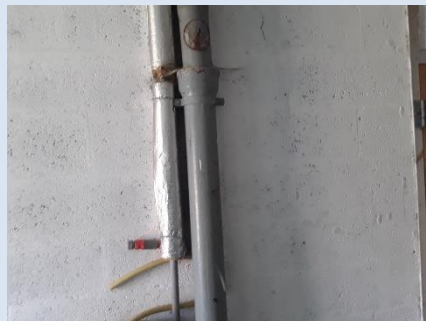
PRELEVEMENT : DTA_1_STADEP006			
NOM DU CLIENT	NUMERO DU DOSSIER	PIECE OU LOCAL	
OPH77	DTA_1_STADE 19/04/2019	Locaux vide-ordures (RC)	
ELEMENT	DESCRIPTIF DU LABORATOIRE	DATE DE PRELEVEMENT	NOM DE L'OPERATEUR
Conduit Metal		19/04/2019	JULIEN Mickaël
LOCALISATION		RESULTAT	
Conduits
