Rapport de mission de repérage des matériaux et produits listes A et B à intégrer au dossier technique «amiante»

PROGRAMME DTA_3_STADE

3 RUE DU STADE

77310 BOISSISE LE ROI

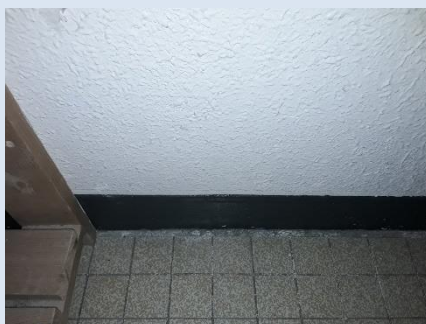
EMPLACEMENT

PRELEVEMENT : DTA_3_STADEP001			
NOM DU CLIENT	NUMERO DU DOSSIER	PIECE OU LOCAL	
OPH77	DTA_3_STADE 19/04/2019	Palier (R+2)	
ELEMENT	DESCRIPTIF DU LABORATOIRE	DATE DE PRELEVEMENT	NOM DE L'OPERATEUR
Enduit projeté	Enduit beige en vrac non séparable + peinture non séparable	19/04/2019	JULIEN Mickaël
LOCALISATION		RESULTAT	
Mur D		Amiante non détecté
