# Rapport de repérage des matériaux et produits contenant de l'amiante avant réalisation de travaux dans un immeuble bâti

1  
1 RUE DU STADE  
77310 BOISSISE LE ROI

47LA80101 17/09/2020 - 06:18

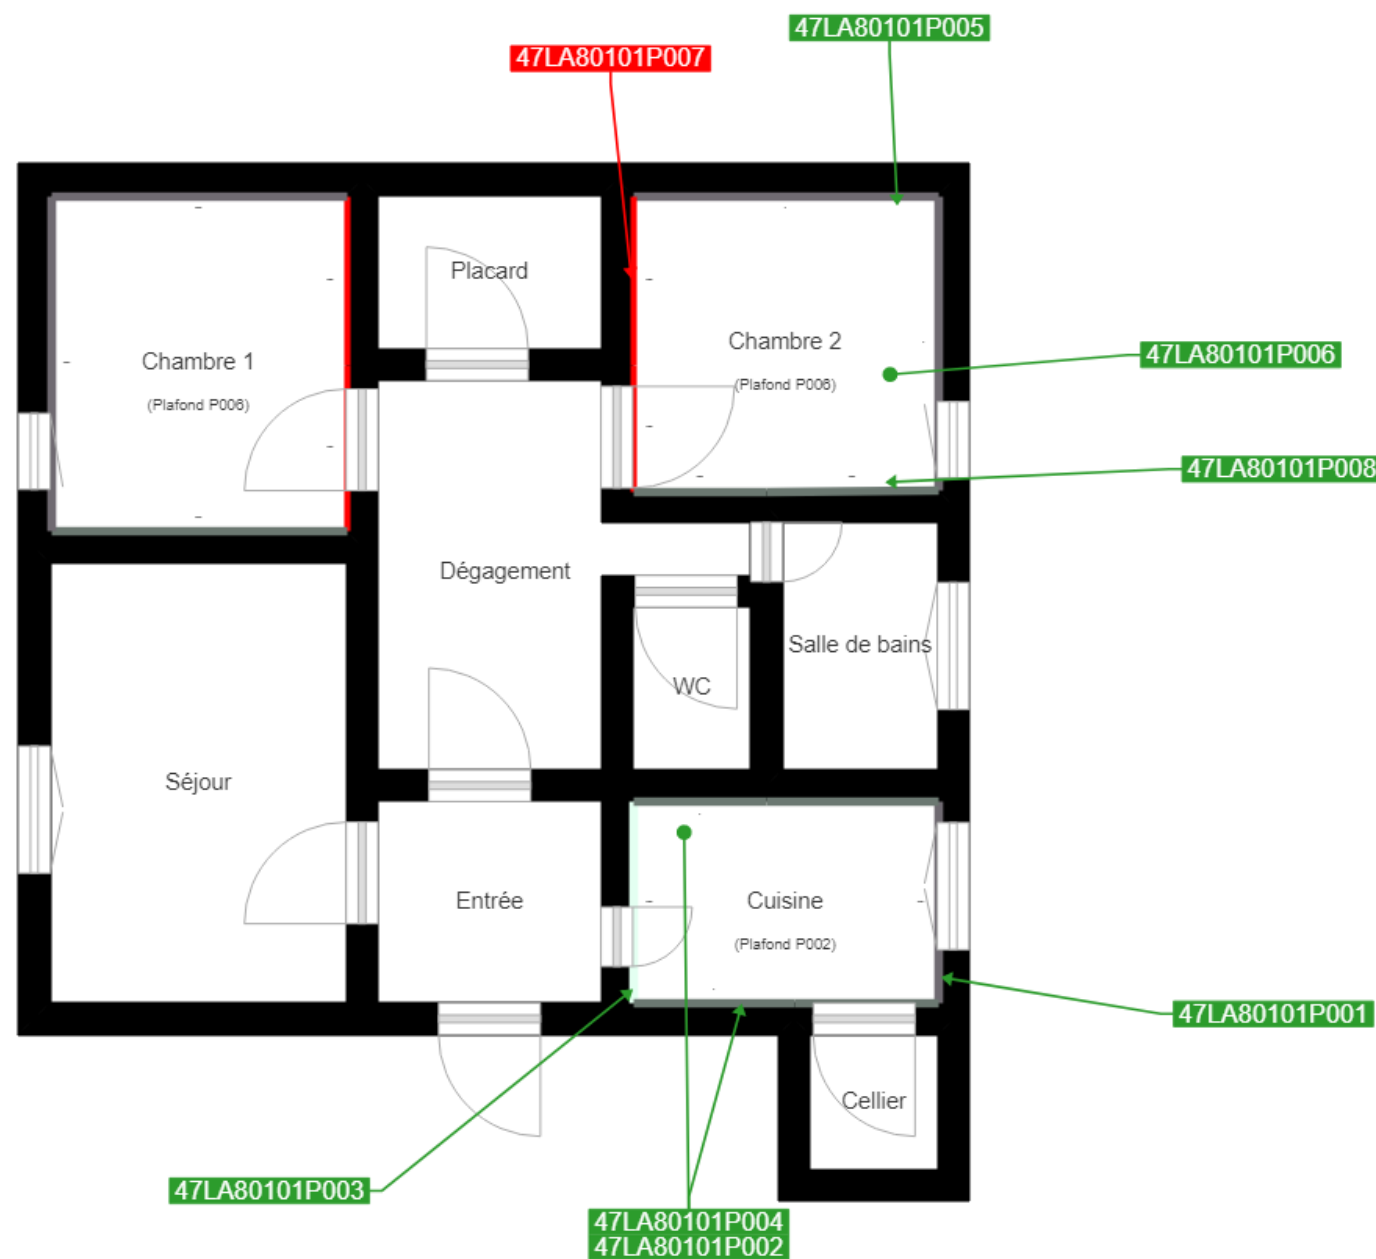
Pièce et Etage	Ouvrage ou composant de la construction	Localisation	Partie d'ouvrage ou de composant à inspecter ou à sonder	Identification	Justification	Commentaire
Chambre 2 - R+1	Cloisons sèches (assemblées, préfabriquées)	Mur A	Enduits à base de plâtre projetés, lissés ou talochés	P007	RESULTAT ANALYSE	
Chambre 1 - R+1	Cloisons sèches (assemblées, préfabriquées)	Mur A, Mur E	Enduits à base de plâtre projetés, lissés ou talochés	P007	ZPSO	
Chambre 2 - R+1	Cloisons sèches (assemblées, préfabriquées)	Mur F	Enduits à base de plâtre projetés, lissés ou talochés	P007	ZPSO
