Rapport de mission de repérage des matériaux et produits contenant de l'amiante avant réalisation de travaux

15 RUE DE FARONVILLE LGT 2

77310 BOISSISE LE ROI

RAPPORT N° :	OPH77 47LBM0102	Date d'émission du rapport :	18/07/2017
Le repérage a été réalisé le :	04/07/2017	Accompagnateur :	
Par :	AurÃ©lien JAGER	Laboratoire d'Analyses :	ITGA
N° certificat de qualification :	CPDI4311	Adresse laboratoire :	3 RUE ARMAND HERPIN LACROIX - CS 46537 35065 RENNES CEDEX
Date d'obtention :	21/03/2017	Numéro d'accréditation :	1-5967
Le présent rapport est établi par une personne dont les compétences sont certifiées par :	I.CERT Parc Edonia - Bâtiment G - Rue de la Terre Victoria - 35760 SAINT-GREGOIRE	Organisme d'assurance professionnelle :	ALLIANZ
		Adresse assurance :	Direction Opérations Entreprises 5C Esplanade Charles de Gaulle 33081 BORDEAUX CEDEX
		N° de contrat d'assurance :	55897385
		Date de validité :	31/12/2017

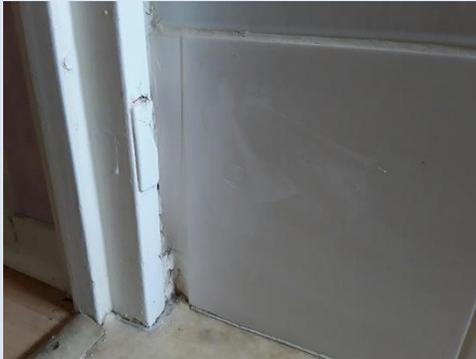
PRELEVEMENT : 47LBM0102P002		
NOM DU CLIENT	NUMERO DU DOSSIER	PIECE OU LOCAL
OPH77	47LBM0102 04/07/2017	Salle de bains
MATERIAU	DATE DE PRELEVEMENT	NOM DE L'OPERATEUR
Colle beige + couche plâtreuse blanche non séparable + matériau gris hétérogène non séparable + carrelage	04/07/2017	JAGER Aurélien
LOCALISATION	RESULTAT	
Sous baignoire	Amiante non détecté	
EMPLACEMENT

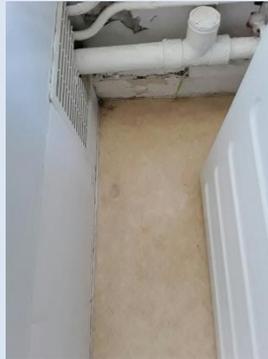
PRELEVEMENT : 47LBM0102P003		
NOM DU CLIENT	NUMERO DU DOSSIER	PIECE OU LOCAL
OPH77	47LBM0102 04/07/2017	Salle de bains
MATERIAU	DATE DE PRELEVEMENT	NOM DE L'OPERATEUR
Colle polymère jaune non séparable + ragréage gris non séparable + sous couche de ragréage non séparable + colle bitumineuse noire	04/07/2017	JAGER Aurélien
LOCALISATION	RESULTAT	
Sol	Fr2:Amiante détecté (Chrysotile)

PIECE	ETAGE	ELEMENTS PRELEVES	N° Echantillon	REPERAGE	ETAT	RESULTAT
Salle de bains		Colle polymère jaune non séparable + ragréage gris non séparable + sous couche de ragréage non séparable + colle bitumineuse noire	47LBM0102P003	Sol	BON ETAT	Fr2:Amiante détecté (Chrysotile)

Fraction Analysée	Technique analytique et date d'analyse	Résultat	Type d'amiante	Nb de préparations
▶ Revêtement souple beige + revêtement cassant beige	META le 17/07/2017	Amiante non détecté	---	1
▶ Colle polymère jaune non séparable + ragréage gris non séparable + sous couche de ragréage non séparable + colle bitumineuse noire	MOLP le 13/07/2017	Présence de fibres d'amiante	Chrysotile	2

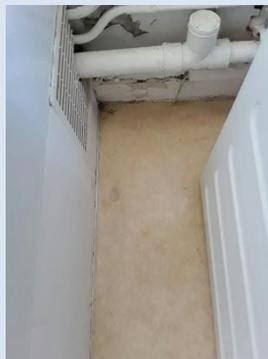
PRELEVEMENT : 47LBM0102P003		
NOM DU CLIENT	NUMERO DU DOSSIER	PIECE OU LOCAL
OPH77	47LBM0102 04/07/2017	Salle de bains
MATERIAU	DATE DE PRELEVEMENT	NOM DE L'OPERATEUR
Revêtement souple beige + revêtement cassant beige	04/07/2017	JAGER Aurélien
LOCALISATION	RESULTAT	
Sol	Fr1:Amiante non détecté

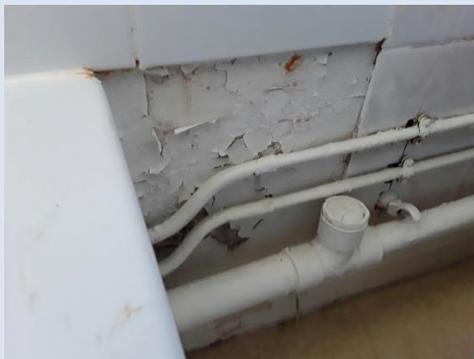
PRELEVEMENT : 47LBM0102P004		
NOM DU CLIENT OPH77	NUMERO DU DOSSIER 47LBM0102 04/07/2017	PIECE OU LOCAL Salle de bains
MATERIAU Colle beige en vrac + carrelage	DATE DE PRELEVEMENT 04/07/2017	NOM DE L'OPERATEUR JAGER Aurélien
LOCALISATION Mur A	RESULTAT Amiante non détecté
