DOSSIER AMIANTE PARTIES PRIVATIVES

PROGRAMME 47LBM0102

15 RUE DE FARONVILLE LGT 2

RAPPORT N° :	OPH77 47LBM0102	Date d'émission du rapport :	18/07/2017
Le repérage a été réalisé le :	04/07/2017	Accompagnateur :	
Par :	Aurélien JAGER	Laboratoire d'Analyses :	ITGA
N° certificat de qualification :	CPDI4311	Adresse laboratoire :	3 RUE ARMAND HERPIN LACROIX - CS 46537 35065 RENNES CEDEX
Date d'obtention :	21/03/2017	Numéro d'accréditation :	1-5967
Le présent rapport est établi par une personne dont les compétences sont certifiées par :	I.CERT Parc Edonia - Bâtiment G - Rue de la Terre Victoria - 35760 SAINT-GREGOIRE	Organisme d'assurance professionnelle :	ALLIANZ
		Adresse assurance :	Direction Opérations Entreprises 5C Esplanade Charles de Gaulle 33081 BORDEAUX CEDEX
		N° de contrat d'assurance :	55897385
		Date de validité :	31/12/2017

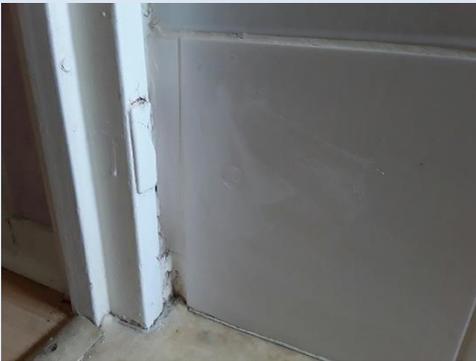
PRELEVEMENT : 47LBM0102P002		
NOM DU CLIENT	NUMERO DU DOSSIER	PIECE OU LOCAL
OPH77	47LBM0102 04/07/2017	Salle de bains
MATERIAU	DATE DE PRELEVEMENT	NOM DE L'OPERATEUR
Colle beige + couche plâtreuse blanche non séparable + matériau gris hétérogène non séparable + carrelage	04/07/2017	JAGER Aurélien
LOCALISATION		RESULTAT
Sous baignoire		Amiante non détecté
EMPLACEMENT

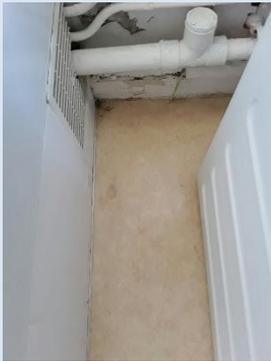
PRELEVEMENT : 47LBM0102P003		
NOM DU CLIENT	NUMERO DU DOSSIER	PIECE OU LOCAL
OPH77	47LBM0102 04/07/2017	Salle de bains
MATERIAU	DATE DE PRELEVEMENT	NOM DE L'OPERATEUR
Colle polymère jaune non séparable + ragréage gris non séparable + sous couche de ragréage non séparable + colle bitumineuse noire	04/07/2017	JAGER Aurélien
LOCALISATION		RESULTAT
Sol		Fr2:Amiante détecté (Chrysotile)
EMPLACEMENT

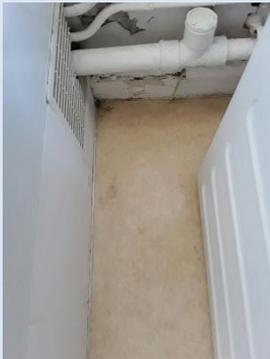
PRELEVEMENT : 47LBM0102P003		
NOM DU CLIENT	NUMERO DU DOSSIER	PIECE OU LOCAL
OPH77	47LBM0102 04/07/2017	Salle de bains
MATERIAU	DATE DE PRELEVEMENT	NOM DE L'OPERATEUR
Revêtement souple beige + revêtement cassant beige	04/07/2017	JAGER Aurélien
LOCALISATION		RESULTAT
Sol		Fr1:Amiante non détecté
EMPLACEMENT

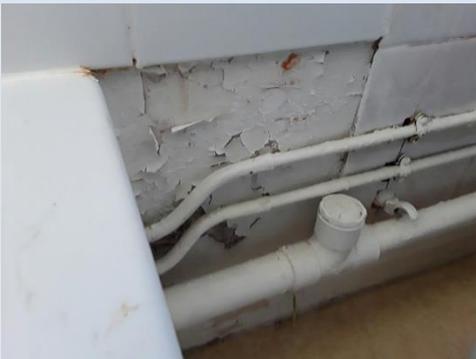
PRELEVEMENT : 47LBM0102P004		
NOM DU CLIENT	NUMERO DU DOSSIER	PIECE OU LOCAL
OPH77	47LBM0102 04/07/2017	Salle de bains
MATERIAU	DATE DE PRELEVEMENT	NOM DE L'OPERATEUR
Colle beige en vrac + carrelage	04/07/2017	JAGER Aurélien
LOCALISATION		RESULTAT
Mur A		Amiante non détecté
EMPLACEMENT
