**N° de dossier :** 2013-09-300 FK DTA PC\_048LAG\_OPH

**Date de visite :** 13 janvier 2014  
**Heure d'arrivée sur site :** 09 : 14  
**Heure de départ du site :** 17 : 14  
**N° de dossier :** 2013-09-300 FK DTA PC\_048LAG\_OPH  
**Diagnostic établi par :** F. KLAI  
**Identité du propriétaire :** Office Public de l'Habitat 77  
**Adresse du propriétaire :** 10 Avenue Charles Péguy  
77000 MELUN  
**Adresse du bien visité :** 12 RUE PIERRE ET MARIE CURIE  
77720 MORMANT

Agissant en qualité de : Propriétaire, conformément à la commande en date du 03 septembre 2013, il a été effectué le 13 janvier 2014 un repérage des matériaux et produits contenant de l'amiante conformément aux textes réglementaires et à la norme en vigueur (cf. « références réglementaires et normatives »).

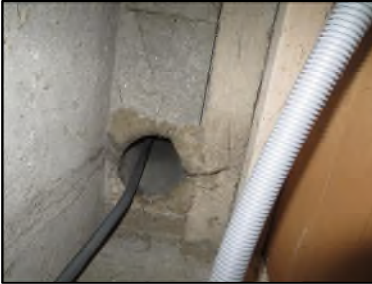
Photo N° 621 AMIANTE CIMENT --  
Gaine technique gaz 2 Conduits de  
fluide Ventilation haute (Fibres-  
ciment)

N° dossier : 2013-09-300 FK DTA PC\_048LAA\_OPH  
 Date de l'évaluation : 13/01/2014  
 Bâtiment :  
 Local ou zone homogène : Ech :  
 Désignation déclarée du local : Gaine technique gaz 2  
 Matériau ou produit : Conduits de fluide, Ventilation haute (Fibres-ciment)  
**Conclusion :** Procéder à une évaluation périodique

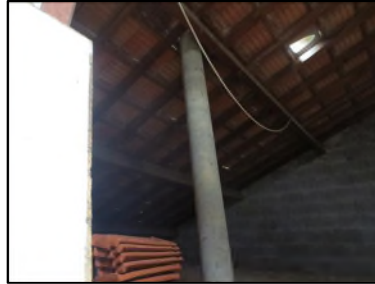
Photo N° 622 AMIANTE CIMENT --  
COMBLES Conduits Ventilation  
haute (Fibres-ciment)

N° dossier : 2013-09-300 FK DTA PC\_048LAA\_OPH  
 Date de l'évaluation : 13/01/2014  
 Bâtiment :  
 Local ou zone homogène : Ech :  
 Désignation déclarée du local : COMBLES  
 Matériau ou produit : Conduits , Ventilation haute (Fibres-ciment)  
**Conclusion :** Procéder à une évaluation périodique

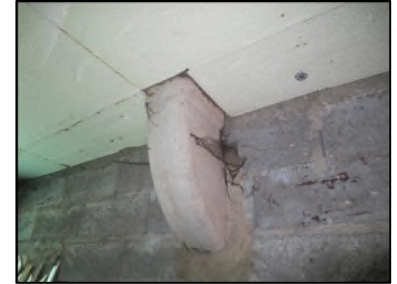
Photo N° 625 AMIANTE CIMENT --  
Local objets encombrants Conduits  
de fluide Ventilation haute (Fibres-  
ciment)

N° dossier : 2013-09-300 FK DTA PC\_048LAA\_OPH  
 Date de l'évaluation : 13/01/2014  
 Bâtiment :  
 Local ou zone homogène : Ech :  
 Désignation déclarée du local : Local objets encombrants  
 Matériau ou produit : Gaines & coffres horizontaux, Ventilation haute (Fibres-ciment)  
**Conclusion :** Procéder à une évaluation périodique

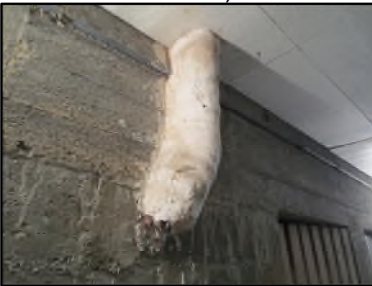
Matériaux et produits	Localisation	Numéro de prélèvement	Numéro d'analyse
Calorifugeage (Laine minérale + enveloppe plâtrée)	--Local objets encombrants (Conduits de fluide)	ECH-N°1	14H006231-003

Photo N° 626 ECH-N°1  
CALORIFUGEAGE --Local objets  
encombrants Conduits de fluide  
Laine minérale + enveloppe plâtrée
