N° de dossier : 2013-09-300 FK DTA PC_048LAH_OPH

Date de visite : 13 janvier 2014

Date de visite : 13 janvier 2014
Heure d'arrivée sur site : 09 : 14
Heure de départ du site : 17 : 14
N° de dossier : 2013-09-300 FK DTA PC_048LAH_OPH
Diagnostic établi par : F. KLAI
Identité du propriétaire : Office Public de l'Habitat 77
Adresse du propriétaire : 10 Avenue Charles Péguy
77000 MELUN
Adresse du bien visité : 13 RUE PIERRE ET MARIE CURIE
77720 MORMANT

Fiche de visite et de repérage de matériaux susceptibles de contenir de l'amiante

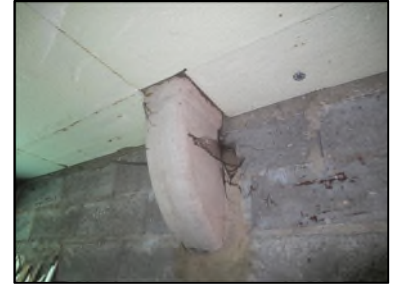
Photo N° 625 AMIANTE CIMENT --
Local objets encombrants Conduits
de fluide Ventilation haute (Fibres-
ciment)

N° dossier : 2013-09-300 FK DTA PC_048LAA_OPH
 Date de l'évaluation : 13/01/2014
 Bâtiment :
 Local ou zone homogène : Ech :
 Désignation déclarée du local : Local objets encombrants
 Matériau ou produit : Gaines & coffres horizontaux, Ventilation haute (Fibres-ciment)
Conclusion : Procéder à une évaluation périodique

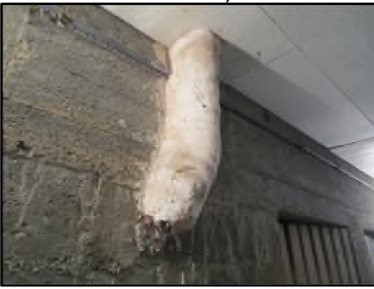
Matériaux et produits	Localisation	Numéro de prélèvement	Numéro d'analyse
Calorifugeage (Laine minérale + enveloppe plâtrée)	--Local objets encombrants (Conduits de fluide)	ECH-N°1	14H006231-003

Photo N° 626 ECH-N°1
CALORIFUGEAGE --Local objets
encombrants Conduits de fluide
Laine minérale + enveloppe plâtrée
