N° de dossier : 2013-09-300 FK DTA PC_048LAK_OPH

Date de visite : 13 janvier 2014
Heure d'arrivée sur site : 09 : 14
Heure de départ du site : 17 : 14
N° de dossier : 2013-09-300 FK DTA PC_048LAK_OPH
Diagnostic établi par : F. KLAI
Identité du propriétaire : Office Public de l'Habitat 77
Adresse du propriétaire : 10 Avenue Charles Péguy
77000 MELUN
Adresse du bien visité : 16 RUE PIERRE ET MARIE CURIE
77720 MORMANT

FICHE RECAPITULATIVE DU DOSSIER TECHNIQUE AMIANTE

Fiche de visite et de repérage de matériaux susceptibles de contenir de l'amiante

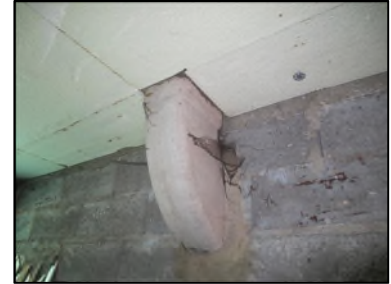
Photo N° 625 AMIANTE CIMENT --
Local objets encombrants Conduits
de fluide Ventilation haute (Fibres-
ciment)

N° dossier : 2013-09-300 FK DTA PC_048LAA_OPH
 Date de l'évaluation : 13/01/2014
 Bâtiment :
 Local ou zone homogène : Ech :
 Désignation déclarée du local : Local objets encombrants
 Matériau ou produit : Gaines & coffres horizontaux, Ventilation haute (Fibres-ciment)
Conclusion : Procéder à une évaluation périodique

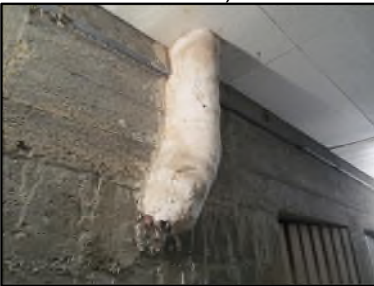
Matériaux et produits	Localisation	Numéro de prélèvement	Numéro d'analyse
Calorifugeage (Laine minérale + enveloppe plâtrée)	--Local objets encombrants (Conduits de fluide)	ECH-N°1	14H006231-003

Photo N° 626 ECH-N°1
CALORIFUGEAGE --Local objets
encombrants Conduits de fluide
Laine minérale + enveloppe plâtrée
