N° de dossier : 2013-09-300 FK DTA PC_048LAM_OPH

Date de visite : 13 janvier 2014
Heure d'arrivée sur site : 09 : 14
Heure de départ du site : 17 : 14
N° de dossier : 2013-09-300 FK DTA PC_048LAM_OPH
Diagnostic établi par : F. KLAI
Identité du propriétaire : Office Public de l'Habitat 77
Adresse du propriétaire : 10 Avenue Charles Péguy
77000 MELUN
Adresse du bien visité : 18 RUE PIERRE ET MARIE CURIE
77720 MORMANT

Fiche de visite et de repérage de matériaux susceptibles de contenir de l'amiante

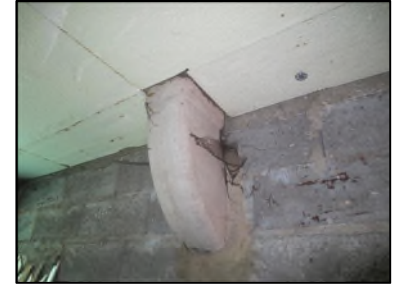
Photo N° 625 AMIANTE CIMENT --
Local objets encombrants Conduits
de fluide Ventilation haute (Fibres-
ciment)

N° dossier : 2013-09-300 FK DTA PC_048LAA_OPH
 Date de l'évaluation : 13/01/2014
 Bâtiment :
 Local ou zone homogène : Ech :
 Désignation déclarée du local : Local objets encombrants
 Matériau ou produit : Gaines & coffres horizontaux, Ventilation haute (Fibres-ciment)
Conclusion : Procéder à une évaluation périodique
