N° de dossier : 2013-09-300 FK DTA PC_048LAN_OPH

Date de visite : 13 janvier 2014

Date de visite : 13 janvier 2014
Heure d'arrivée sur site : 09 : 14
Heure de départ du site : 17 : 14
N° de dossier : 2013-09-300 FK DTA PC_048LAN_OPH
Diagnostic établi par : F. KLAI
Identité du propriétaire : Office Public de l'Habitat 77
Adresse du propriétaire : 10 Avenue Charles Péguy
77000 MELUN
Adresse du bien visité : 19 RUE PIERRE ET MARIE CURIE
77720 MORMANT

Fiche de visite et de repérage de matériaux susceptibles de contenir de l'amiante

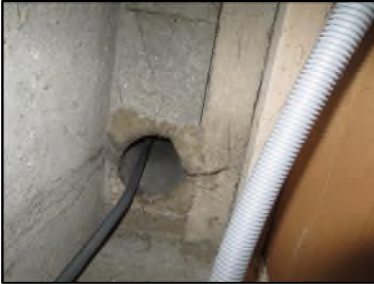
Photo N° 621 AMIANTE CIMENT --
Gaine technique gaz 2 Conduits de
fluide Ventilation haute (Fibres-
ciment)

N° dossier : 2013-09-300 FK DTA PC_048LAA_OPH
 Date de l'évaluation : 13/01/2014
 Bâtiment :
 Local ou zone homogène : Ech :
 Désignation déclarée du local : Gaine technique gaz 2
 Matériau ou produit : Conduits de fluide, Ventilation haute (Fibres-ciment)
Conclusion : Procéder à une évaluation périodique
