**Dossier établi pour le compte de :** Office Public de l'Habitat 77

**N° de dossier :** 2013-09-300 FK DTA PC\_048LAO\_OPH

**Date de visite :** 13 janvier 2014  
**Heure d'arrivée sur site :** 09 : 14  
**Heure de départ du site :** 17 : 14  
**N° de dossier :** 2013-09-300 FK DTA PC\_048LAO\_OPH  
**Diagnostic établi par :** F. KLAI  
**Identité du propriétaire :** Office Public de l'Habitat 77  
**Adresse du propriétaire :** 10 Avenue Charles Péguy  
77000 MELUN  
**Adresse du bien visité :** 20 RUE PIERRE ET MARIE CURIE  
77720 MORMANT

## FICHE RECAPITULATIVE DU DOSSIER TECHNIQUE AMIANTE

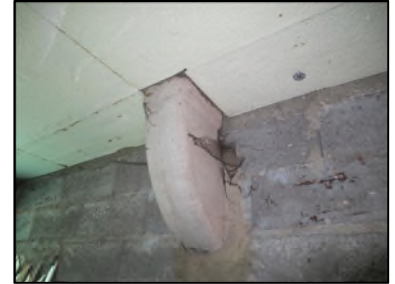
Photo N° 625 AMIANTE CIMENT --  
Local objets encombrants Conduits  
de fluide Ventilation haute (Fibres-  
ciment)

N° dossier : 2013-09-300 FK DTA PC\_048LAA\_OPH  
 Date de l'évaluation : 13/01/2014  
 Bâtiment :  
 Local ou zone homogène : Ech :  
 Désignation déclarée du local : Local objets encombrants  
 Matériau ou produit : Gaines & coffres horizontaux, Ventilation haute (Fibres-ciment)  
**Conclusion :** Procéder à une évaluation périodique
