**N° de dossier :** 2013-09-300 FK DTA PC\_048LAP\_OPH

**Dans le cadre de la mission décrit en tête de rapport, il a été repéré des matériaux et produits contenant de l'amiante.**

**Date de visite :** 13 janvier 2014  
**Heure d'arrivée sur site :** 09 : 14  
**Heure de départ du site :** 17 : 14  
**N° de dossier :** 2013-09-300 FK DTA PC\_048LAP\_OPH  
**Diagnostic établi par :** F. KLAI  
**Identité du propriétaire :** Office Public de l'Habitat 77  
**Adresse du propriétaire :** 10 Avenue Charles Péguy  
77000 MELUN  
**Adresse du bien visité :** 21 RUE PIERRE ET MARIE CURIE  
77720 MORMANT

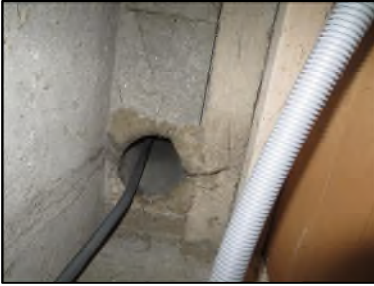
Photo N° 621 AMIANTE CIMENT --  
Gaine technique gaz 2 Conduits de  
fluide Ventilation haute (Fibres-  
ciment)

N° dossier : 2013-09-300 FK DTA PC\_048LAA\_OPH  
 Date de l'évaluation : 13/01/2014  
 Bâtiment :  
 Local ou zone homogène : Ech :  
 Désignation déclarée du local : Gaine technique gaz 2  
 Matériau ou produit : Conduits de fluide, Ventilation haute (Fibres-ciment)  
**Conclusion :** Procéder à une évaluation périodique

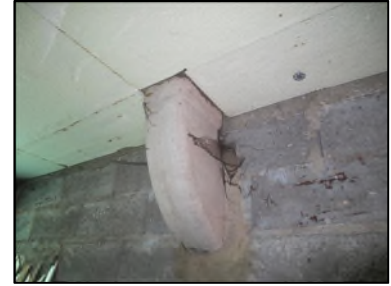
Photo N° 625 AMIANTE CIMENT --  
Local objets encombrants Conduits  
de fluide Ventilation haute (Fibres-  
ciment)

N° dossier : 2013-09-300 FK DTA PC\_048LAA\_OPH  
 Date de l'évaluation : 13/01/2014  
 Bâtiment :  
 Local ou zone homogène : Ech :  
 Désignation déclarée du local : Local objets encombrants  
 Matériau ou produit : Gaines & coffres horizontaux, Ventilation haute (Fibres-ciment)  
**Conclusion :** Procéder à une évaluation périodique
