DOSSIER DE DIAGNOSTIC TECHNIQUE

DOSSIER N°: -L.N-10-77-007

ADRESSE DES LOCAUX VISITES	
<p>APPARTEMENTS 12 RUE PIERRE ET MARIE CURIE 77720 MORMANT</p>

Rapport de mission de repérage des matériaux et produits contenant de l'amiante
avant réalisation de travaux ultérieurs

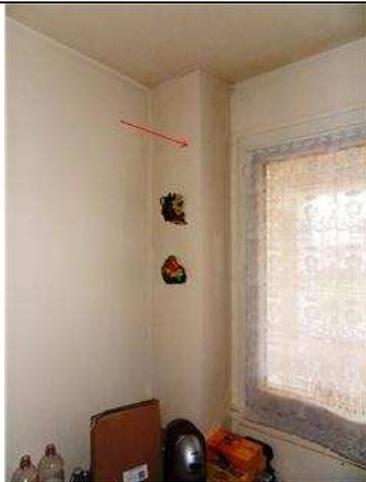
042 - Appartements - Cuisine LOT 0101
PH32 : amiante ciment
