DOSSIER DE DIAGNOSTIC TECHNIQUE

DOSSIER N°: -L.N-10-77-007

ADRESSE DES LOCAUX VISITES	
<p>APPARTEMENTS 13 RUE PIERRE ET MARIE CURIE 77720 MORMANT</p>

Rapport de mission de repérage des matériaux et produits contenant de l'amiante
avant réalisation de travaux ultérieurs

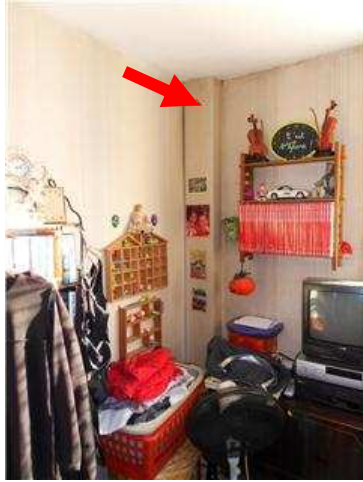
017 - Appartement - Chambre 2 LOT 0101
PH34 : amiante ciment
