DOSSIER DE DIAGNOSTIC TECHNIQUE

DOSSIER N°: -L.N-10-77-007

ADRESSE DES LOCAUX VISITES	
<p>APPARTEMENTS 16 RUE PIERRE ET MARIE CURIE 77720 MORMANT</p>

Rapport de mission de repérage des matériaux et produits contenant de l'amiante
avant réalisation de travaux ultérieurs

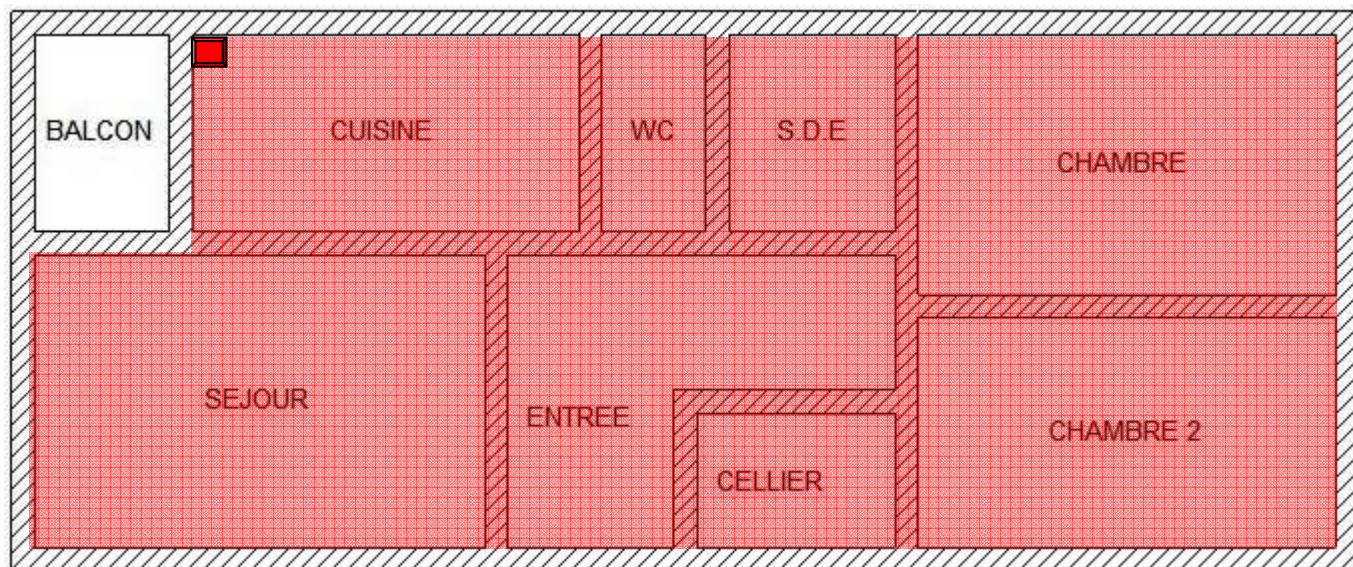
OPH 77
Appartement – 16 RUE PIERRE ET MARIE CURIE- 77720 MORMANT
LOT 0X01

DALLES DE SOL, COLLE NOIRE ET RAGREAGE
OU COLLE NOIRE ET RAGREAGE SOUS LIPOLEUM OU DALLES LINO OU CARRELAGE

CONDUIT DE VENTILATION EN AMIANTE CIMENT

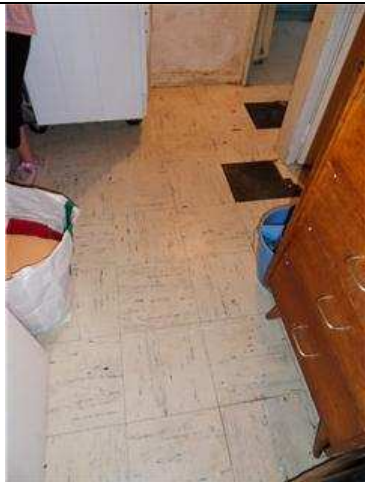
001 - Appartements - Entrée LOT 0002
PH12 : colle, ragréage
PRE:005

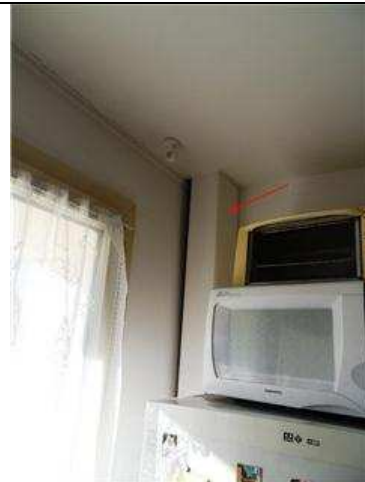
028 - Appartements - Cuisine LOT 0201
PH13 : amiante ciment
