## DOSSIER DE DIAGNOSTIC TECHNIQUE

**DOSSIER N°: -L.N-10-77-007**

ADRESSE DES LOCAUX VISITES	
<p>APPARTEMENTS 17 RUE PIERRE ET MARIE CURIE 77720 MORMANT</p>

Rapport de mission de repérage des matériaux et produits contenant de l'amiante  
avant réalisation de travaux ultérieurs

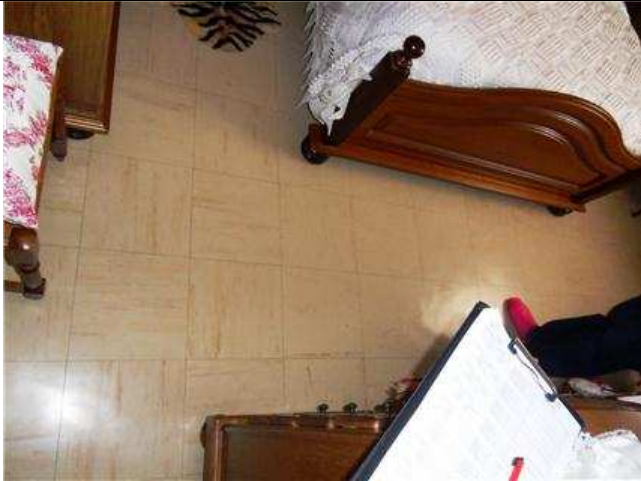
004 - Appartements - Chambre LOT 0001  
PH25 : Dalle, colle, ragréage  
**PRE:007**

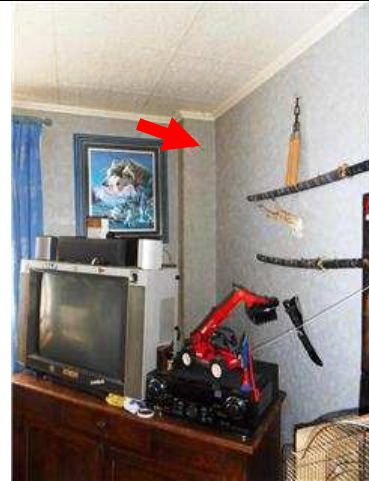
031 - Appartements - Chambre LOT 0102  
**PH26 : amiante ciment**
