DOSSIER DE DIAGNOSTIC TECHNIQUE

DOSSIER N° -L.N-10-77-007

ADRESSE DES LOCAUX VISITES	
<p>APPARTEMENTS 18 RUE PIERRE ET MARIE CURIE 77720 MORMANT</p>

Rapport de mission de repérage des matériaux et produits contenant de l'amiante
avant réalisation de travaux ultérieurs

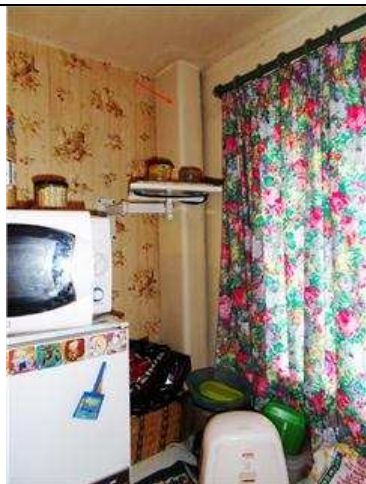
009 - Appartements - Cuisine LOT 0101
PH14 : amiante ciment

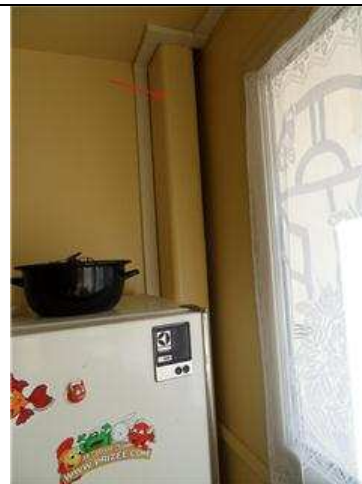
025 - Appartements - Cuisine LOT 0201
PH15 : amiante ciment
