## DOSSIER DE DIAGNOSTIC TECHNIQUE

**DOSSIER N°: -L.N-10-77-007**

ADRESSE DES LOCAUX VISITES	
APPARTEMENTS 19 RUE PIERRE ET MARIE CURIE 77720 MORMANT

Rapport de mission de repérage des matériaux et produits contenant de l'amiante  
avant réalisation de travaux ultérieurs

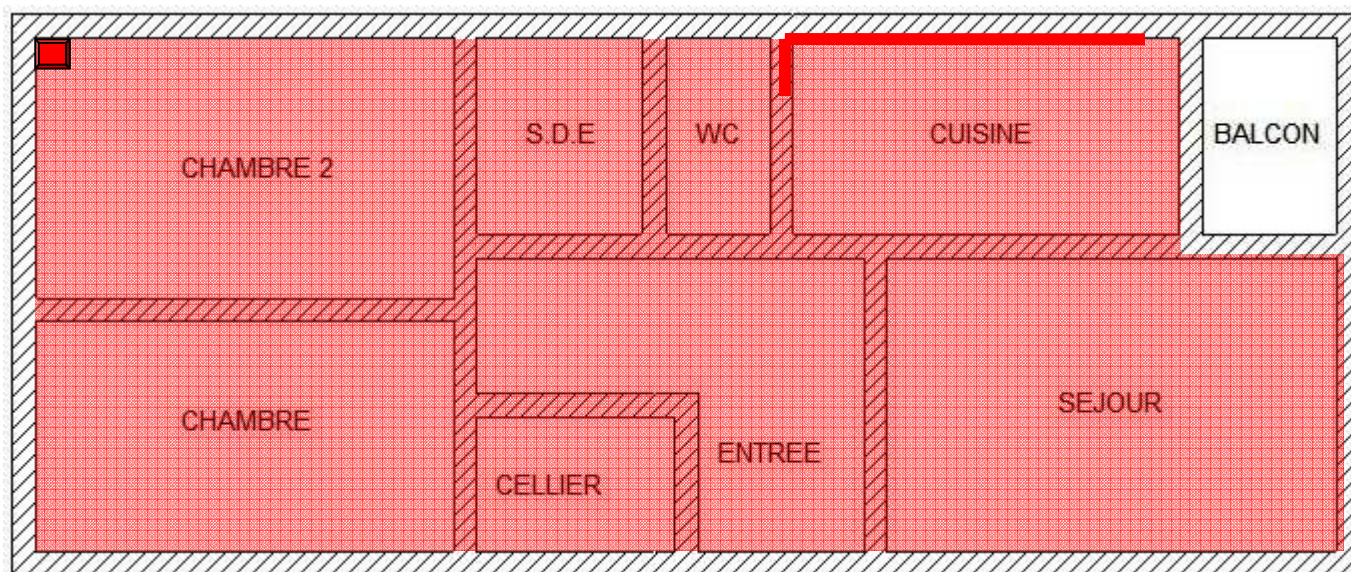
OPH 77  
Appartement – 19 RUE PIERRE ET MARIE CURIE- 77720 MORMANT  
LOT 0X01

DALLES DE SOL, COLLE NOIRE ET RAGREAGE  
OU COLLE NOIRE ET RAGREAGE SOUS LINOLEUM OU DALLES LINO OU CARRELAGE

COLLE CERAMIQUE MURALE

CONDUIT DE VENTILATION EN AMIANTE CIMENT

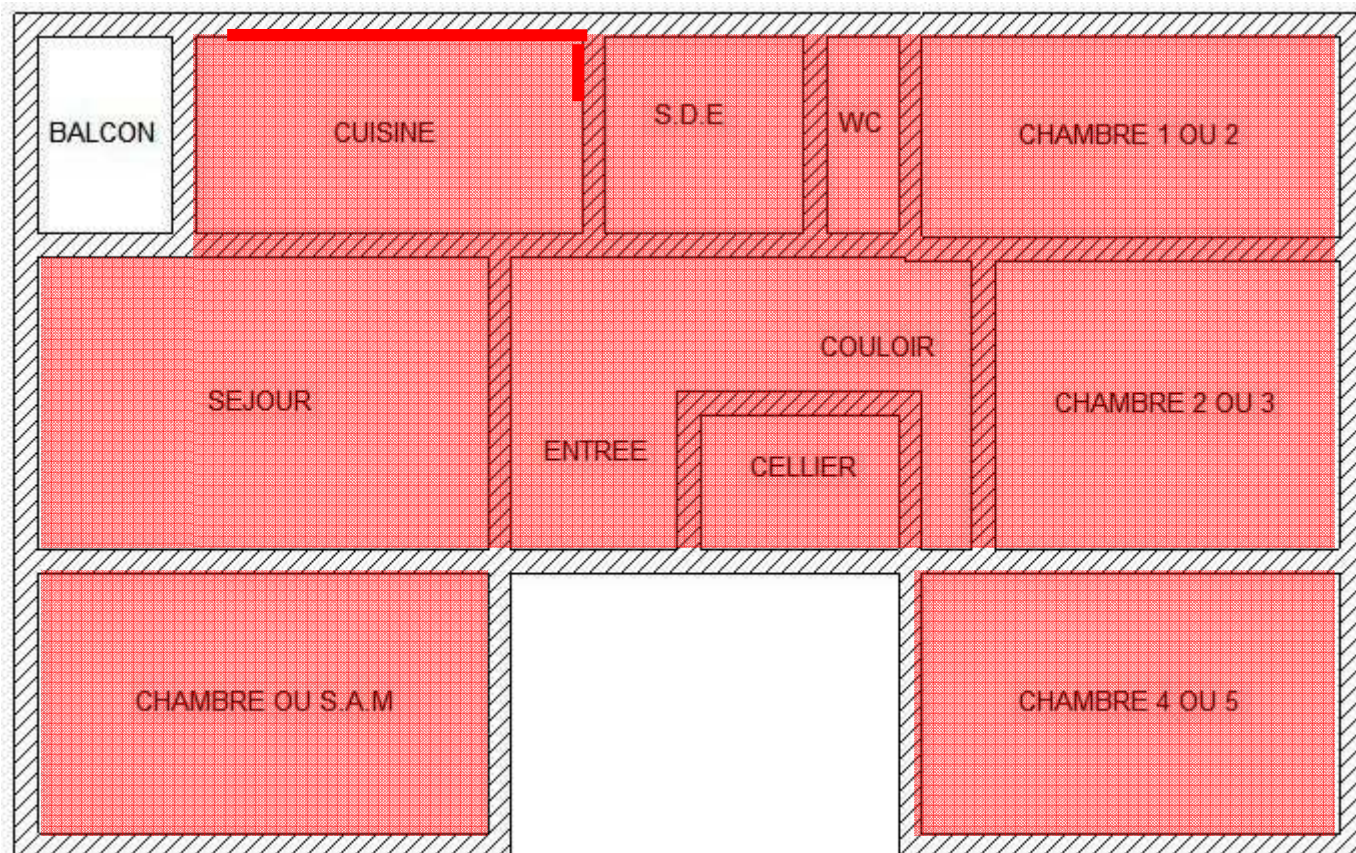
OPH 77  
 Appartement – 19 RUE PIERRE ET MARIE CURIE- 77720 MORMANT  
 LOT 0X02

DALLES DE SOL, COLLE NOIRE ET RAGREAGE  
OU COLLE NOIRE ET RAGREAGE SOUS LINOLEUM OU DALLES LINO OU CARRELAGE
-

COLLE CERAMIQUE MURALE

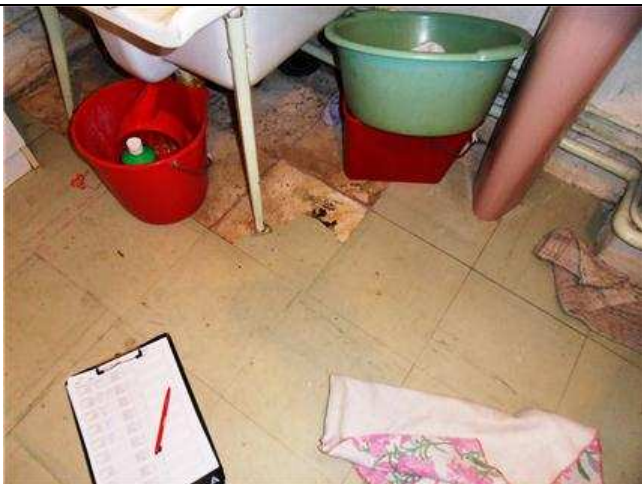
006 - Appartements - Salle d'eau LOT 0002  
PH27 : Colle noire et ragréage  
**PRE:008**

006	0	LOT 0002 Salle d'eau LOT 0002	Sol	Revêtements de sol	Dalles, colle et ragréage	Colle noire et ragréage	PRE:008 Labo:10S007507-008 PH27	Matériau ou produit contenant de l'amiante	MD	DL
007	0	LOT 0002 Toilette LOT 0002	Sol	Revêtements de sol	Dalles, colle et ragréage	Dalle, colle, ragréage	PRE:Idem001 Labo:10S007507-001	Matériau ou produit contenant de l'amiante	BE	DL
<b>Recommandations/Observations : colle noire et ragréage</b>										
008	0	LOT 0002 Couloir LOT 0002	Sol	Revêtements de sol	Dalles, colle et ragréage	Dalle, colle, ragréage	PRE:Idem001 Labo:10S007507-001	Matériau ou produit contenant de l'amiante	BE	DL
009	0	LOT 0002 Chambre LOT 0002	Sol	Revêtements de sol	Dalles, colle et ragréage	Dalle, colle, ragréage	PRE:Idem007 Labo:10S007507-007	Matériau ou produit contenant de l'amiante	BE	DL
010	0	LOT 0002 Chambre 2 LOT 0002	Sol	Revêtements de sol	Dalles, colle et ragréage	Dalle, colle, ragréage	PRE:Idem007 Labo:10S007507-007	Matériau ou produit contenant de l'amiante	BE	DL

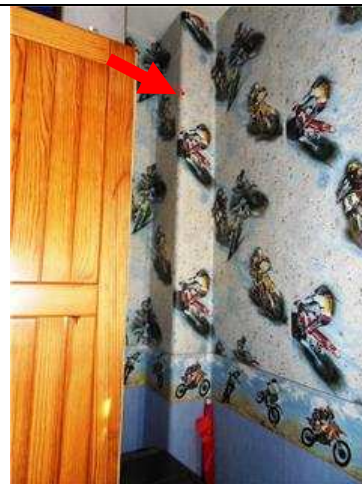
017 - Appartements - Chambre 2 LOT 0101  
**PH28 : amiante ciment**

017	1	LOT 0101 Chambre 2 LOT 0101	Mur C	Conduits de vapeur, fumée, échappement	Conduit	amiante ciment	PH28	Matériau ou produit contenant de l'amiante	BE	BE
018	1	LOT 0101 Toilette LOT 0101	Sol	Revêtements de sol	Dalles, colle et ragréage	Dalle, colle, ragréage	PRE:Idem001 Labo:10S007507- 001	Matériau ou produit contenant de l'amiante	BE	DL
019	1	LOT 0101 Salle d'eau LOT 0101	Sol	Revêtements de sol	Dalles, colle et ragréage	Dalle, colle, ragréage	PRE:Idem001 Labo:10S007507- 001	Matériau ou produit contenant de l'amiante	BE	DL
020	1	LOT 0101 Cuisine LOT 0101	Sol	Revêtements de sol	Dalles, colle et ragréage	Dalle, colle, ragréage	PRE:Idem001 Labo:10S007507- 001	Matériau ou produit contenant de l'amiante	BE	DL
021	1	LOT 0101 Cuisine LOT 0101	murs	Revêtements de murs	Colle céramique	Colle céramique	PRE:Idem002	Matériau ou produit contenant de l'amiante		BE
022	1	LOT 0101 Séjour LOT 0101	Sol	Revêtements de sol	Dalles, colle et ragréage	Dalle, colle, ragréage	PRE:Idem001 Labo:10S007507- 001	Matériau ou produit contenant de l'amiante	BE	DL

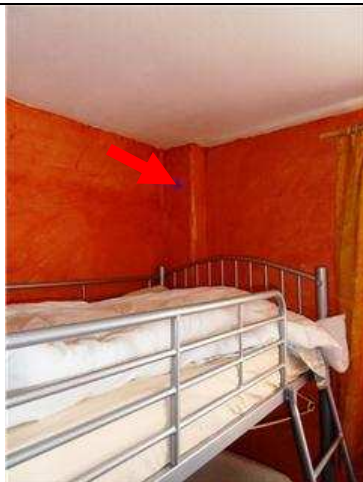
040 - Appartements - Chambre 2 LOT 0201  
**PH29 : amiante ciment**
