DOSSIER DE DIAGNOSTIC TECHNIQUE

DOSSIER N°: -L.N-10-77-007

ADRESSE DES LOCAUX VISITES	
<p>APPARTEMENTS 20 RUE PIERRE ET MARIE CURIE 77720 MORMANT</p>

Rapport de mission de repérage des matériaux et produits contenant de l'amiante
avant réalisation de travaux ultérieurs

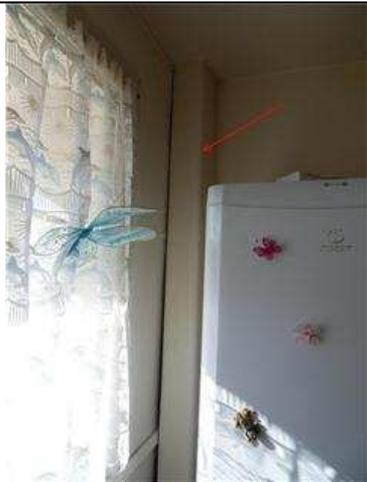
016 - Appartements - Cuisine LOT 0101
PH11 : amiante ciment

015	LOT 0101 Cuisine LOT 0101	colle, ragréage	BE	DL		PRE:005	Présence
016	LOT 0101 Cuisine LOT 0101	amiante ciment	BE	BE	PH11		Présence
017	LOT 0101 Cuisine LOT 0101	Colle céramique		BE		PRE:002	Présence
018	LOT 0101 Salle d'eau LOT 0101	colle, ragréage	BE	DL		PRE:005	Présence
019	LOT 0101 Toilette LOT 0101	colle, ragréage	BE	DL		PRE:005	Présence
020	LOT 0101 Chambre LOT 0101	colle, ragréage	BE	DL		PRE:005	Présence
021	LOT 0101 Chambre 2 LOT 0101	colle, ragréage	BE	DL		PRE:005	Présence
022	LOT 0101 Cellier LOT 0101	colle, ragréage	BE	DL		PRE:005	Présence
023	LOT 0201 Entrée LOT 0201	colle, ragréage	BE	DL		PRE:005	Présence
024	LOT 0201 séjour-Salle à manger LOT 0201	colle, ragréage	BE	DL		PRE:005	Présence
026	LOT 0201 Cuisine LOT 0201	colle, ragréage	BE	DL		PRE:005	Présence
027	LOT 0201 Cuisine LOT 0201	amiante ciment	BE	BE	PH10		Présence
028	LOT 0201 Cuisine LOT 0201	Colle céramique		BE		PRE:002	Présence

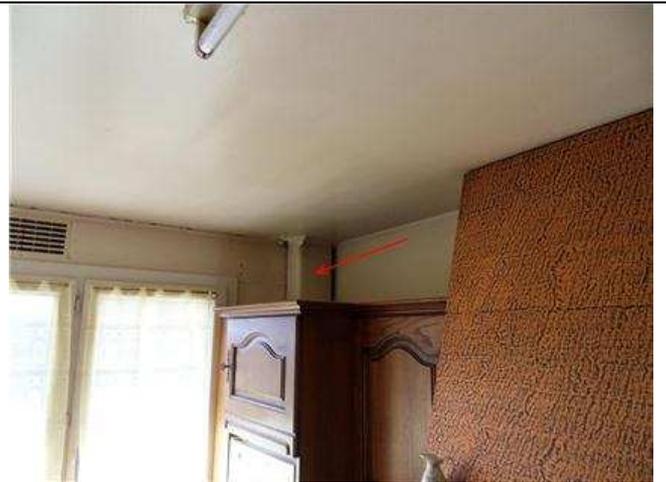
027 - Appartements - Cuisine LOT 0201
PH10 : amiante ciment
