**Rapport de repérage des matériaux et produits contenant de l'amiante avant relocation d'un bien**

Numéro de dossier : **RAAT\_48LAF0201**  
Date du repérage : **27/09/2021**

Adresse	Rue : ..... <b>11 Rue Pierre et Marie Curie (48LAF0201)</b> Bât., escalier, niveau, appartement n°, lot n° : <b>Bat. 11; Esc. 11; Etage 2; Porte 0201 Lot numéro 48LAF0201,</b> Code postal, ville : . <b>77720 MORMANT</b>
Périmètre de repérage :	..... <b>Ensemble du logement</b>
Type de logement :	..... <b>Appartement</b>
Fonction principale du bâtiment :	..... <b>Habitation (partie privative d'immeuble)</b>
Date de construction :	..... <b>NC</b>

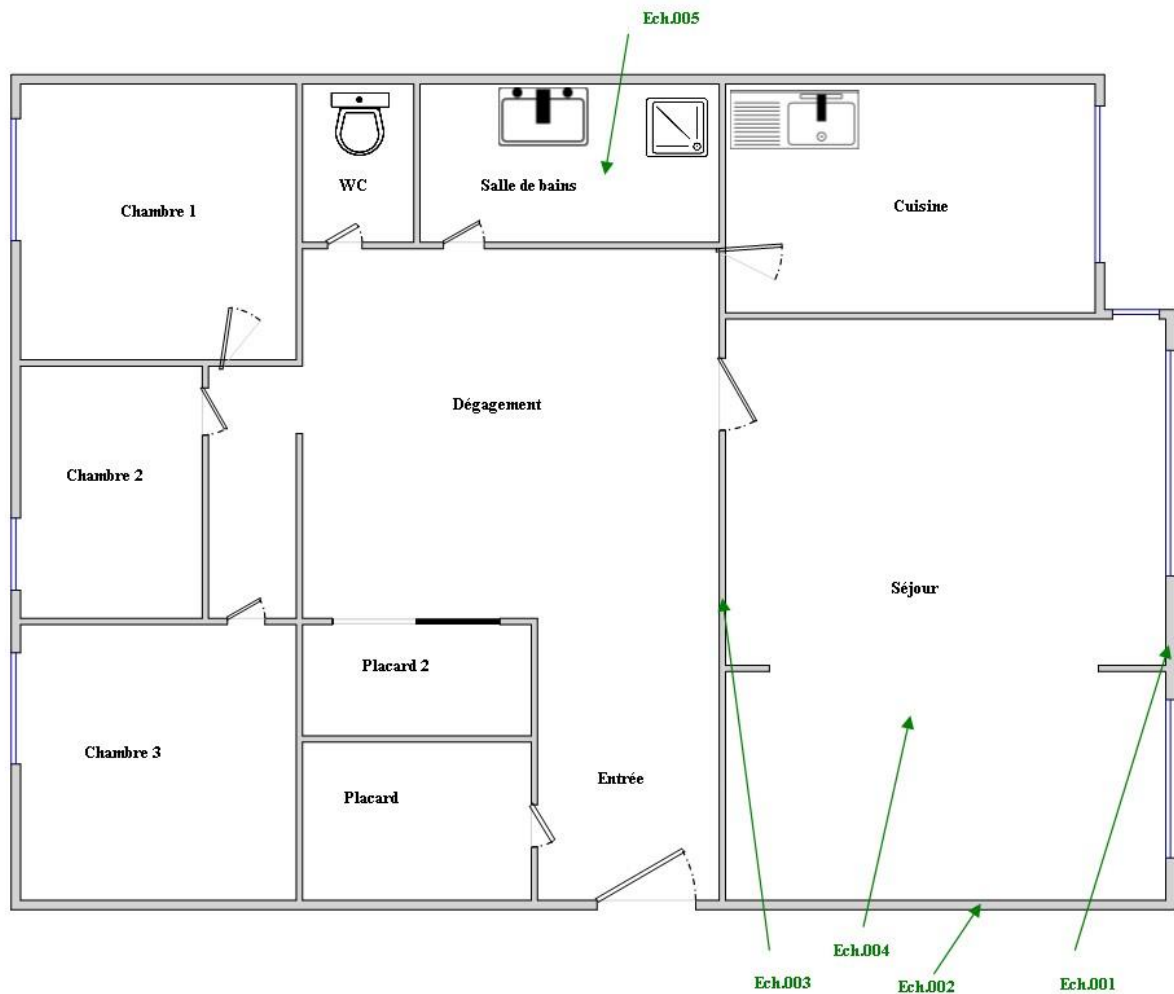
7.1 - Annexe - Schéma de repérage

Planche (croquis) de repérage technique effectué par le cabinet : **ARC SAS - SOCOBAT EXPERTISES**, auteur : **MARTIN Olivier**  
Dossier n° RAAT\_48LAF0201 du 27/09/2021  
Adresse du bien : **11 Rue Pierre et Marie Curie (48LAF0201) 77720 MORMANT**
