Pré-Rapport de mission de repérage des matériaux et produits contenant de l'amiante avant réalisation de travaux

Norme NF X 46-020 V .2017

6 Square de la Madelaine - Logement 2 - ESC AF - R+2

77220 TOURNAN EN BRIE

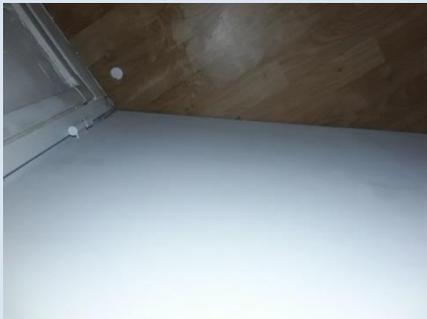
PRELEVEMENT : 49LAF0202-2P001			
NOM DU CLIENT	NUMERO DU DOSSIER	PIECE OU LOCAL	
Office Public de l'Habitat Montreuillois	49LAF0202-2 10/12/2019	Séjour (R+2)	
ELEMENT	DESCRIPTIF DU LABORATOIRE	DATE DE PRELEVEMENT	NOM DE L'OPERATEUR
Revêtement souple	Revêtement souple beige	10/12/2019	SIDHOUM Mohamed
LOCALISATION		RESULTAT	
Sol		Fr1:Amiante non détecté	
EMPLACEMENT

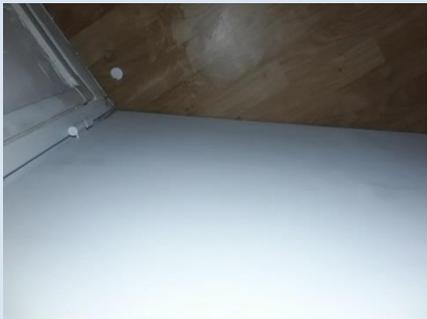
PRELEVEMENT : 49LAF0202-2P001			
NOM DU CLIENT	NUMERO DU DOSSIER	PIECE OU LOCAL	
Office Public de l'Habitat Montreuillois	49LAF0202-2 10/12/2019	Séjour (R+2)	
ELEMENT	DESCRIPTIF DU LABORATOIRE	DATE DE PRELEVEMENT	NOM DE L'OPERATEUR
Revêtement souple	Colle polymère jaune en faible quantité non séparable + ragréage gris en vrac	10/12/2019	SIDHOUM Mohamed
LOCALISATION		RESULTAT	
Sol		Fr2:Amiante non détecté	
EMPLACEMENT

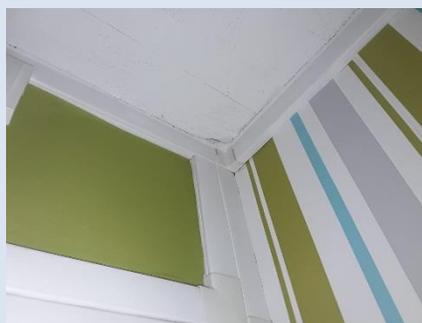
PRELEVEMENT : 49LAF0202-2P002			
NOM DU CLIENT	NUMERO DU DOSSIER	PIECE OU LOCAL	
Office Public de l'Habitat Montreuillois	49LAF0202-2 10/12/2019	Entrée (R+2)	
ELEMENT	DESCRIPTIF DU LABORATOIRE	DATE DE PRELEVEMENT	NOM DE L'OPERATEUR
Dalle de polystyrènes	Peinture avec poussières non séparable + polystyrène	10/12/2019	SIDHOUM Mohamed
LOCALISATION		RESULTAT	
Plafond		Amiante non détecté

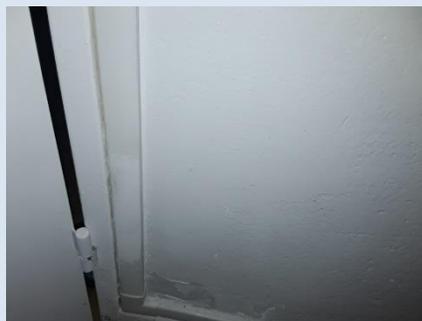
PRELEVEMENT : 49LAF0202-2P003			
NOM DU CLIENT	NUMERO DU DOSSIER	PIECE OU LOCAL	
Office Public de l'Habitat Montreuillois	49LAF0202-2 10/12/2019	Séjour (R+2)	
ELEMENT	DESCRIPTIF DU LABORATOIRE	DATE DE PRELEVEMENT	NOM DE L'OPERATEUR
Enduit	Peinture non séparable + enduit plâtreux blanc en vrac	10/12/2019	SIDHOUM Mohamed
LOCALISATION		RESULTAT	
Mur A		Amiante non détecté

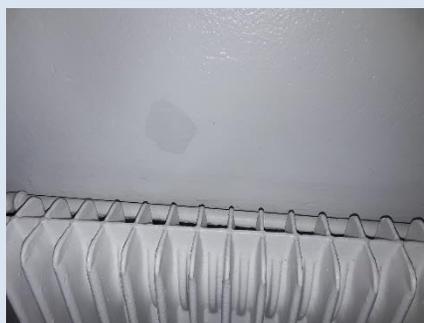
PRELEVEMENT : 49LAF0202-2P004			
NOM DU CLIENT	NUMERO DU DOSSIER	PIECE OU LOCAL	
Office Public de l'Habitat Montreuillois	49LAF0202-2 10/12/2019	Séjour (R+2)	
ELEMENT	DESCRIPTIF DU LABORATOIRE	DATE DE PRELEVEMENT	NOM DE L'OPERATEUR
Enduit béton	Peinture non séparable + enduit plâtreux blanc en vrac	10/12/2019	SIDHOUM Mohamed
LOCALISATION		RESULTAT	
Mur C		Amiante non détecté

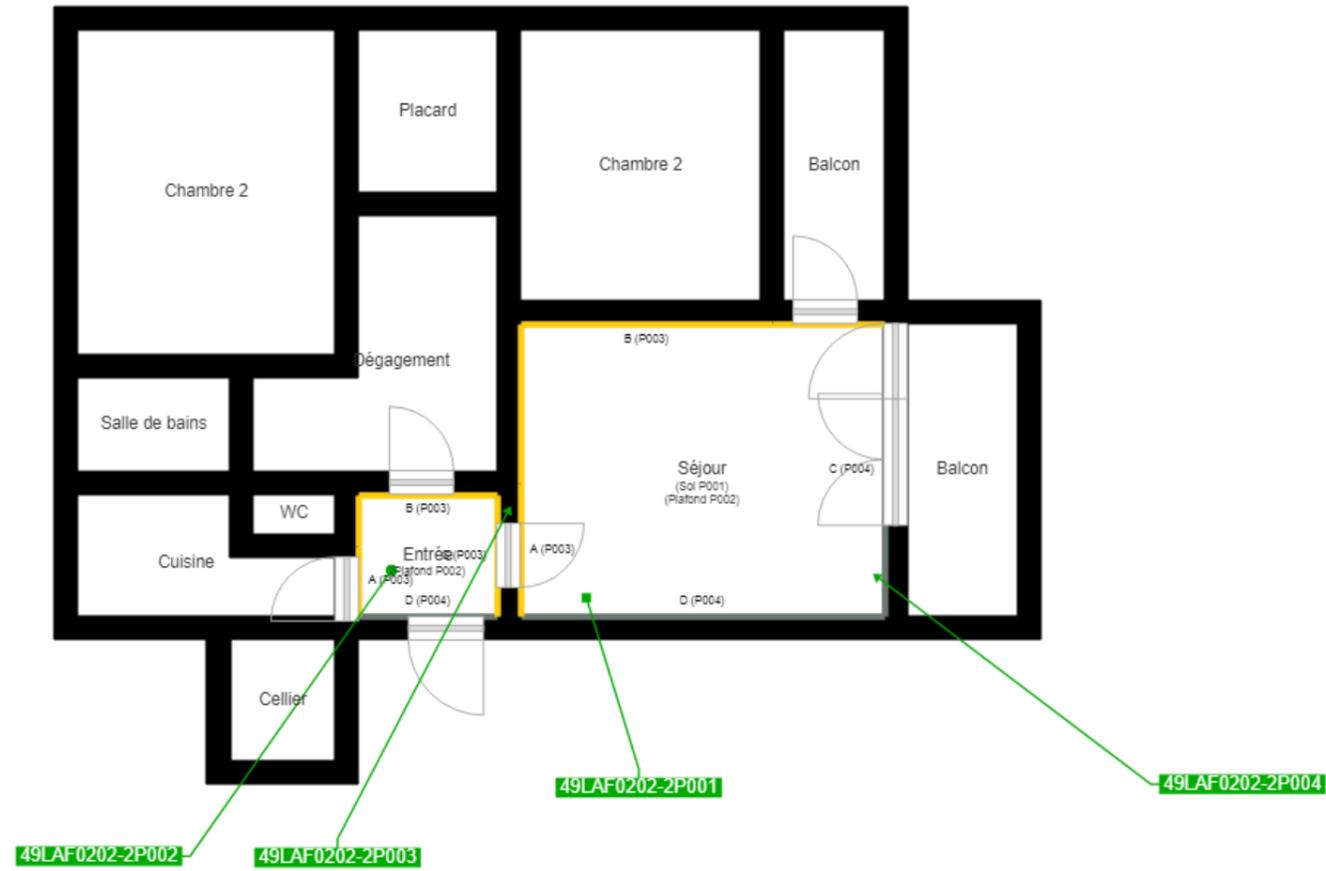
PLANCHE DE REPÉRAGE	Zone : R+2	Vue de dessus
Auteur : SIDHOUM Mohamed	Bien : 49LAF0202-2 - 6 Square de la Madelaine - Logement 2 - ESC AF - R+2 77220 TOURNAN EN BRIE	Chaque support/équipement identifié a fait l'objet d'un sondage par le technicien

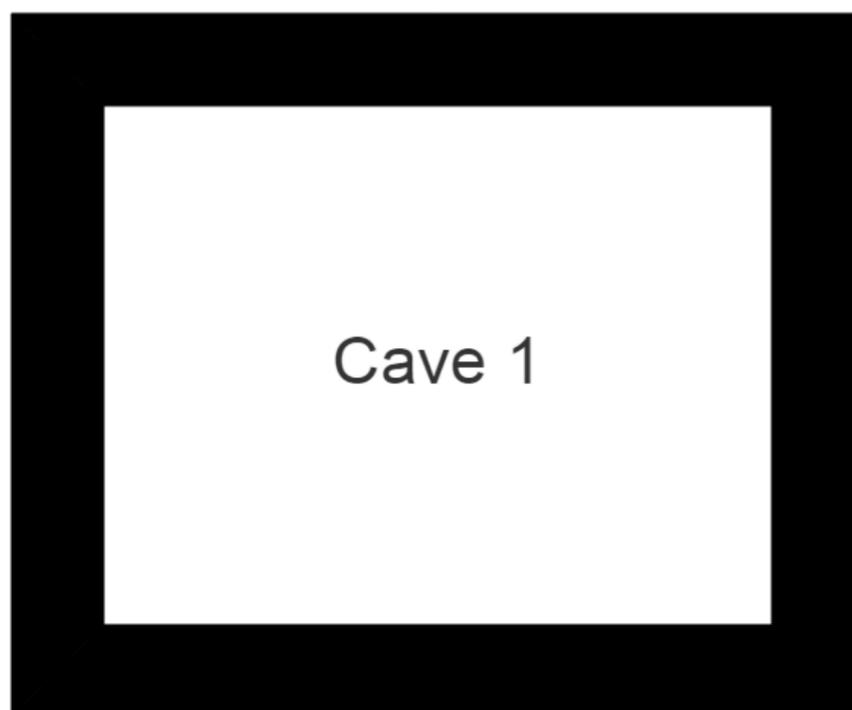
PLANCHE DE REPÉRAGE	Zone : R+2	Vue de dessus
Auteur : SIDHOUM Mohamed	Bien : 49LAF0202-2 - 6 Square de la Madeleine - Logement 2 - ESC AF - R+2 77220 TOURNAN EN BRIE	Chaque support/équipement identifié a fait l'objet d'un sondage par le technicien
