Rapport de mission de repérage des matériaux et produits listes A et B à intégrer au dossier technique «amiante»

PROGRAMME SQU-MAD-1-2

1 - 2 square de la Madelaine

77220 TOURNAN EN BRIE

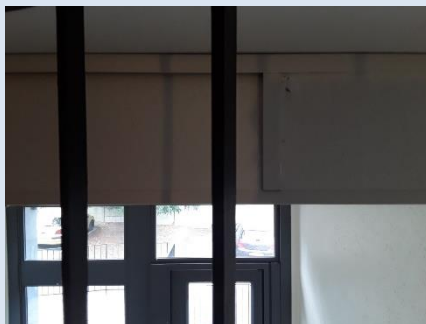
EMPLACEMENT

PRELEVEMENT : SQU-MAD-1-2P002			
NOM DU CLIENT	NUMERO DU DOSSIER		PIECE OU LOCAL
OPH77	SQU-MAD-1-2 09/08/2017		Hall
ELEMENT	DESCRIPTIF DU LABORATOIRE	DATE DE PRELEVEMENT	NOM DE L'OPERATEUR
Faux-plafond	Matériau fibreux beige + peinture blanche non séparable	09/08/2017	CATE Laurent
LOCALISATION		RESULTAT	
Plafond		Amiante non détecté

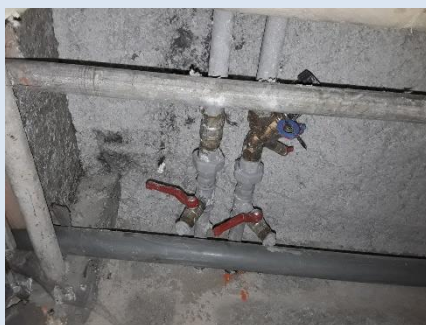
EMPLACEMENT

PRELEVEMENT : SQU-MAD-1-2P003			
NOM DU CLIENT	NUMERO DU DOSSIER		PIECE OU LOCAL
OPH77	SQU-MAD-1-2 09/08/2017		Circulation
ELEMENT	DESCRIPTIF DU LABORATOIRE	DATE DE PRELEVEMENT	NOM DE L'OPERATEUR
Flocage	Matériau cotonneux blanc avec poussières	09/08/2017	CATE Laurent
LOCALISATION		RESULTAT	
Plafond		Amiante non détecté

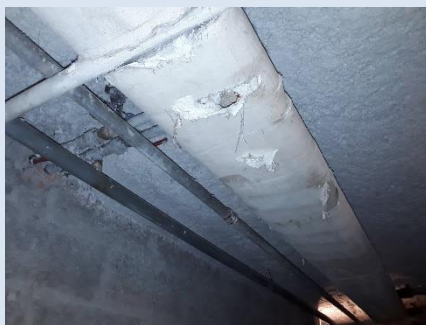
PRELEVEMENT : SQU-MAD-1-2P004			
NOM DU CLIENT	NUMERO DU DOSSIER	PIECE OU LOCAL	
OPH77	SQU-MAD-1-2 09/08/2017	Circulation	
ELEMENT	DESCRIPTIF DU LABORATOIRE	DATE DE PRELEVEMENT	NOM DE L'OPERATEUR
Calorifugeage	Matériau plâtreux blanc en vrac + toile fibreuse blanche non séparable + polystyrène blanc non séparable + peintures multiples non séparable + matériau cartonné non séparable	09/08/2017	CATE Laurent
LOCALISATION		RESULTAT	
Conduits		Amiante non détecté	
EMPLACEMENT
