## Rapport de mission de repérage des matériaux et produits listes A et B à intégrer au dossier technique «amiante»

PROGRAMME SQU-MAD-11-15

11 square de la madeleine

77220 TOURNAN EN BRIE

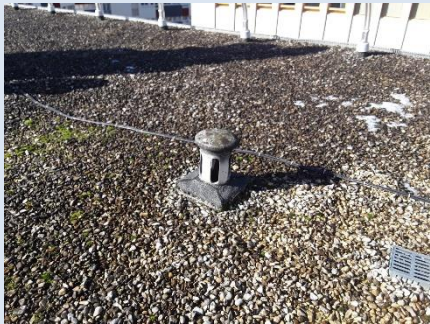
PRELEVEMENT : SQU-MAD-11-15P001			
NOM DU CLIENT	NUMERO DU DOSSIER		PIECE OU LOCAL
OPH77	SQU-MAD-11-15 08/02/2018		Toiture terrasse principale du bâtiment
ELEMENT	DESCRIPTIF DU LABORATOIRE	DATE DE PRELEVEMENT	NOM DE L'OPERATEUR
Conduit Amiante ciment		08/02/2018	BRUNOT Tristan
LOCALISATION		RESULTAT	
Chapeau de conduits		Amiante détectée	
EMPLACEMENT

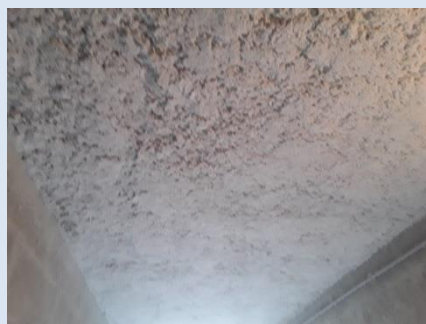
PRELEVEMENT : SQU-MAD-11-15P004			
NOM DU CLIENT	NUMERO DU DOSSIER		PIECE OU LOCAL
OPH77	SQU-MAD-11-15 08/02/2018		Dégagement
ELEMENT	DESCRIPTIF DU LABORATOIRE	DATE DE PRELEVEMENT	NOM DE L'OPERATEUR
Flocage		08/02/2018	BRUNOT Tristan
LOCALISATION		RESULTAT	
Plafond		Amiante non détectée

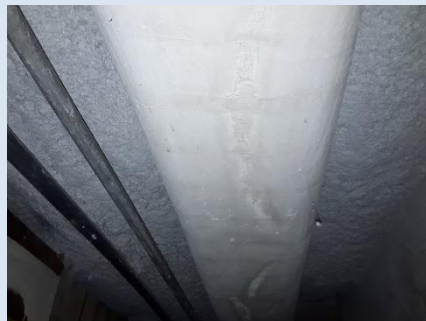
PRELEVEMENT : SQU-MAD-11-15P005			
NOM DU CLIENT	NUMERO DU DOSSIER		PIECE OU LOCAL
OPH77	SQU-MAD-11-15 08/02/2018		Dégagement
ELEMENT	DESCRIPTIF DU LABORATOIRE	DATE DE PRELEVEMENT	NOM DE L'OPERATEUR
Calorifugeage		08/02/2018	BRUNOT Tristan
LOCALISATION		RESULTAT	
Canalisation		Amiante non détectée
