Rapport de mission de repérage des matériaux et produits listes A et B à intégrer au dossier technique «amiante»

PROGRAMME SQU-MAD-16-18

15 à 18 square de la Madelaine

| Nature du bâtiment : | LES PARTIES COMMUNES INTERIEURES | Adresse : | 15 à 18 square de la Madelaine 77220 TOURNAN EN BRIE |

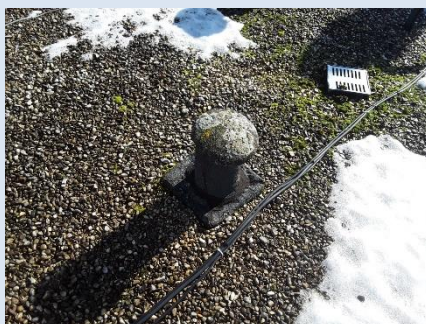
| PRELEVEMENT : SQU-MAD-16-18P001 | | | |

| PIECE | ETAGE | ELEMENTS PRELEVES | DESCRIPTIF LABORATOIRE | REPERAGE | ECHANTILLON | METHODE | ETAT | RESULTAT |
|---|---|---|---|---|---|---|---|---|
| Toiture terrasse principale du bâtiment | | Chapeau de conduit | | Sol | SQU-MAD-16-18P001 | JP | AC1 | Amiante détectée |

| PIECE | ETAGE | ELEMENTS PRELEVES | DESCRIPTIF LABORATOIRE | ECHANTILLON | REPERAGE | ETAT | RESULTAT | METHODE |
|---|---|---|---|---|---|---|---|---|
| Toiture terrasse principale du bâtiment | | Chapeau de conduit | | SQU-MAD-16-18P001 | Sol | AC1 | Amiante détectée | JP |

| PRELEVEMENT : SQU-MAD-16-18P001 | | | |
|---|---|---|---|
| Chapeau de conduit | | 08/02/2018 | BRUNOT Tristan |
| Sol | | Amiante détectée | |

Lorsque le type de matériau ou produit concerné contenant de l'amiante, la nature et l'étendue des dégradations et l'évaluation du risque de dégradation conduisent à conclure à la nécessité d'une action de remise en état limitée au remplacement, au recouvrement ou à la protection des seuls éléments dégradés.

- a) **rechercher les causes de la dégradation et définir les mesures correctives appropriées pour les supprimer ;**
- b) **procéder à la mise en œuvre de ces mesures correctives afin d'éviter toute nouvelle dégradation et, dans l'attente, prendre les mesures de protection appropriées afin de limiter le risque de dispersion des fibres d'amiante ;**
- c) **veiller à ce que les modifications apportées ne soient pas de nature à aggraver l'état des autres matériaux ou produits contenant de l'amiante restant accessibles dans la même zone ;**
- d) **contrôler périodiquement que les autres matériaux et produits restant accessibles, ainsi que, le cas échéant, leur protection, demeurent en bon état de conservation.**

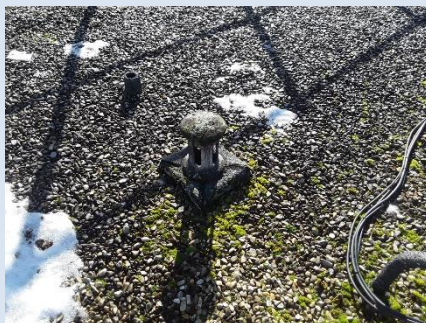
| PRELEVEMENT : SQU-MAD-16-18P002 | | | |

| PIECE | ETAGE | ELEMENTS PRELEVES | DESCRIPTIF LABORATOIRE | REPERAGE | ECHANTILLON | METHODE | ETAT | RESULTAT |
|---|---|---|---|---|---|---|---|---|
| Toiture terrasse principale du bâtiment | | Chapeau de conduit | | Sol | SQU-MAD-16-18P002 | JP | AC1 | Amiante détectée |

| PIECE | ETAGE | ELEMENTS PRELEVES | DESCRIPTIF LABORATOIRE | ECHANTILLON | REPERAGE | ETAT | RESULTAT | METHODE |
|---|---|---|---|---|---|---|---|---|
| Toiture terrasse principale du bâtiment | | Chapeau de conduit | | SQU-MAD-16-18P002 | Sol | AC1 | Amiante détectée | JP |

| PRELEVEMENT : SQU-MAD-16-18P002 | | | |
|---|---|---|---|
| Chapeau de conduit | | 08/02/2018 | BRUNOT Tristan |
| Sol | | Amiante détectée | |

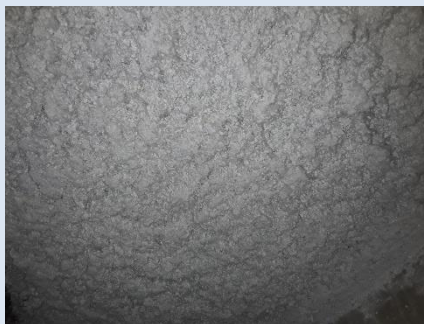
| PRELEVEMENT : SQU-MAD-16-18P006 | | | |

| PRELEVEMENT : SQU-MAD-16-18P006 | | | |
|---|---|---|---|
| Flocage | | 08/02/2018 | BRUNOT Tristan |
| Plafond | | Amiante non détectée | |

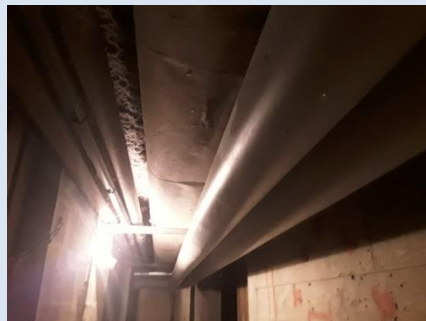
| PRELEVEMENT : SQU-MAD-16-18P007 | | | |

| PRELEVEMENT : SQU-MAD-16-18P007 | | | |
|---|---|---|---|
| Calorifugeage | | 08/02/2018 | BRUNOT Tristan |
| Canalisation | | Amiante non détectée | |

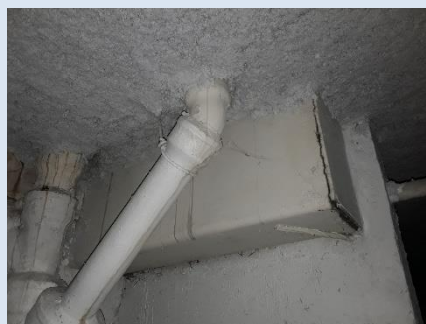
| PRELEVEMENT : SQU-MAD-16-18P008 | | | |

| PIECE | ETAGE | ELEMENTS PRELEVES | DESCRIPTIF LABORATOIRE | REPERAGE | ECHANTILLON | METHODE | ETAT | RESULTAT |
|---|---|---|---|---|---|---|---|---|
| Dégagement | | Conduit Amiantement | | Plafond | SQU-MAD-16-18P008 | JP | | Amiante détectée |

| PIECE | ETAGE | ELEMENTS PRELEVES | DESCRIPTIF LABORATOIRE | ECHANTILLON | REPERAGE | ETAT | RESULTAT | METHODE |
|---|---|---|---|---|---|---|---|---|
| Dégagement | | Conduit Amiante ciment | | SQU-MAD-16-18P008 | Plafond | | Amiante détectée | JP |

| PRELEVEMENT : SQU-MAD-16-18P008 | | | |
|---|---|---|---|
| Conduit Amiante ciment | | 08/02/2018 | BRUNOT Tristan |
| Plafond | | Amiante détectée | |
