## Rapport de mission de repérage des matériaux et produits listes A et B à intégrer au dossier technique «amiante»

PROGRAMME SQU-MAD-19-23

19 à 23 square de la Madelaine

77220 TOURNAN EN BRIE

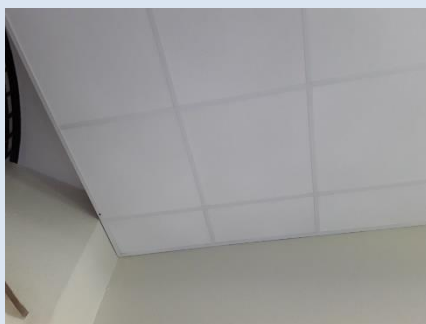
### EMPLACEMENT

PRELEVEMENT : SQU-MAD-19-23P001			
NOM DU CLIENT	NUMERO DU DOSSIER		PIECE OU LOCAL
OPH77	SQU-MAD-19-23 08/02/2018		Hall
ELEMENT	DESCRIPTIF DU LABORATOIRE	DATE DE PRELEVEMENT	NOM DE L'OPERATEUR
Dalle de faux-plafonds		08/02/2018	BRUNOT Tristan
LOCALISATION		RESULTAT	
Plafond		Amiante non détectée

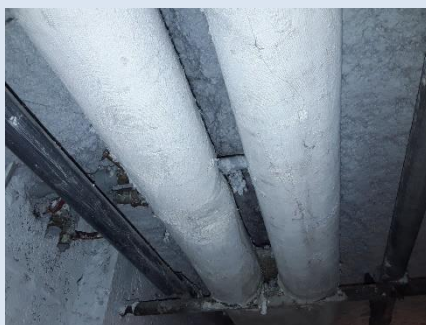
### EMPLACEMENT

PRELEVEMENT : SQU-MAD-19-23P002			
NOM DU CLIENT	NUMERO DU DOSSIER		PIECE OU LOCAL
OPH77	SQU-MAD-19-23 08/02/2018		Dégagement
ELEMENT	DESCRIPTIF DU LABORATOIRE	DATE DE PRELEVEMENT	NOM DE L'OPERATEUR
Calorifugeage		08/02/2018	BRUNOT Tristan
LOCALISATION		RESULTAT	
Canalisation		Amiante non détectée

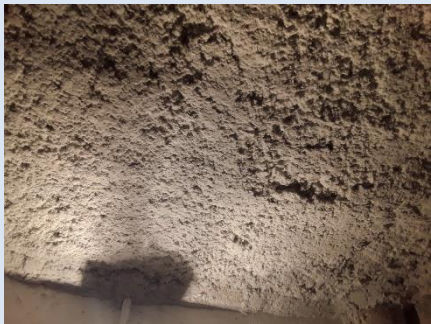
PRELEVEMENT : SQU-MAD-19-23P003			
NOM DU CLIENT	NUMERO DU DOSSIER		PIECE OU LOCAL
OPH77	SQU-MAD-19-23 08/02/2018		Dégagement
ELEMENT	DESCRIPTIF DU LABORATOIRE	DATE DE PRELEVEMENT	NOM DE L'OPERATEUR
Flocage		08/02/2018	BRUNOT Tristan
LOCALISATION		RESULTAT	
Plafond		Amiante non détectée	
EMPLACEMENT
