## Rapport de mission de repérage des matériaux et produits listes A et B à intégrer au dossier technique «amiante»

PROGRAMME SQU-MAD-3-4

3 - 4 square de la Madelaine

77220 TOURNAN EN BRIE

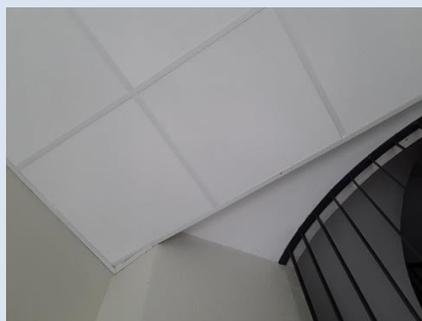
### EMPLACEMENT

PRELEVEMENT : SQU-MAD-3-4P002			
NOM DU CLIENT	NUMERO DU DOSSIER	PIECE OU LOCAL	
OPH77	SQU-MAD-3-4 09/08/2017	Hall	
ELEMENT	DESCRIPTIF DU LABORATOIRE	DATE DE PRELEVEMENT	NOM DE L'OPERATEUR
Dalle de faux-plafonds	Matériau fibreux beige + peinture blanche non séparable	09/08/2017	CATE Laurent
LOCALISATION		RESULTAT	
Plafond		Amiante non détecté

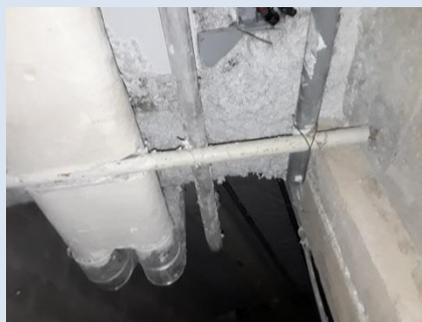
### EMPLACEMENT

PRELEVEMENT : SQU-MAD-3-4P003			
NOM DU CLIENT	NUMERO DU DOSSIER	PIECE OU LOCAL	
OPH77	SQU-MAD-3-4 09/08/2017	Circulation	
ELEMENT	DESCRIPTIF DU LABORATOIRE	DATE DE PRELEVEMENT	NOM DE L'OPERATEUR
Flocage	Matériau cotonneux blanc avec poussières	09/08/2017	CATE Laurent
LOCALISATION		RESULTAT	
Plafond		Amiante non détecté

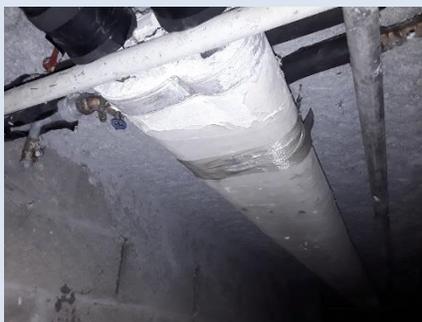
EMPLACEMENT

PRELEVEMENT : SQU-MAD-3-4P004			
NOM DU CLIENT	NUMERO DU DOSSIER	PIECE OU LOCAL	
OPH77	SQU-MAD-3-4 09/08/2017	Circulation	
ELEMENT	DESCRIPTIF DU LABORATOIRE	DATE DE PRELEVEMENT	NOM DE L'OPERATEUR
Calorifugeage	Matériau plâtreux blanc en vrac + toile fibreuse blanche non séparable + peinture non séparable	09/08/2017	CATE Laurent
LOCALISATION		RESULTAT	
Conduits		Amiante non détecté
