Rapport de mission de repérage des matériaux et produits listes A et B à intégrer au dossier technique «amiante»

PROGRAMME SQU-MAD-5-6

5 - 6 square de la Madelaine

77220 TOURNAN EN BRIE

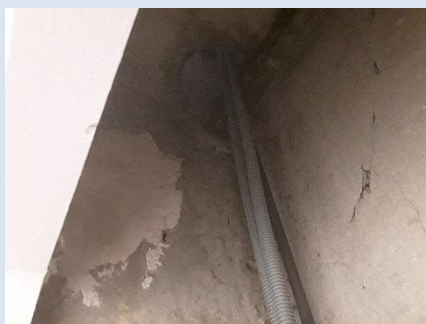
PIECE	ETAGE	ELEMENTS PRELEVES	DESCRIPTIF LABORATOIRE	ECHANTILLON	REPERAGE	ETAT	RESULTAT	METHODE
Gaine technique 5		Conduit Amiante ciment		SQU-MAD-5-6P001	Conduits		Amiante détectée	JP

PRELEVEMENT : SQU-MAD-5-6P001			
NOM DU CLIENT	NUMERO DU DOSSIER		PIECE OU LOCAL
OPH77	SQU-MAD-5-6 08/02/2018		Gaine technique 5
ELEMENT	DESCRIPTIF DU LABORATOIRE	DATE DE PRELEVEMENT	NOM DE L'OPERATEUR
Conduit Amiante ciment		08/02/2018	BRUNOT Tristan
LOCALISATION		RESULTAT	
Conduits		Amiante détectée

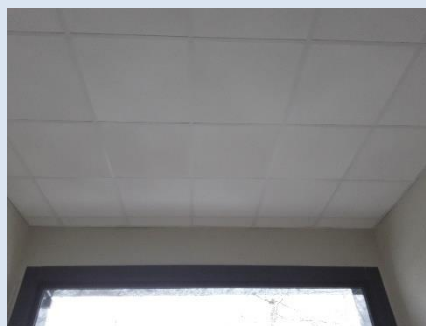
PRELEVEMENT : SQU-MAD-5-6P004

NOM DU CLIENT	NUMERO DU DOSSIER	PIECE OU LOCAL	
OPH77	SQU-MAD-5-6 08/02/2018	Hall	
ELEMENT	DESCRIPTIF DU LABORATOIRE	DATE DE PRELEVEMENT	NOM DE L'OPERATEUR
Dalle de faux-plafonds		08/02/2018	BRUNOT Tristan
LOCALISATION		RESULTAT	
Plafond		Amiante non détectée
