Rapport de mission de repérage des matériaux et produits listes A et B à intégrer au dossier technique «amiante»

PROGRAMME SQU-MAD-7-8

7 - 8 square de la Madelaine

77220 TOURNAN EN BRIE

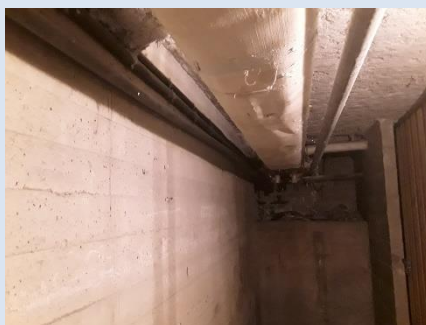
EMPLACEMENT

PRELEVEMENT : SQU-MAD-7-8P001			
NOM DU CLIENT	NUMERO DU DOSSIER	PIECE OU LOCAL	
OPH77	SQU-MAD-7-8 08/02/2018	Cave 1	
ELEMENT	DESCRIPTIF DU LABORATOIRE	DATE DE PRELEVEMENT	NOM DE L'OPERATEUR
Calorifugeage		08/02/2018	BRUNOT Tristan
LOCALISATION		RESULTAT	
Plafond		Amiante non détectée

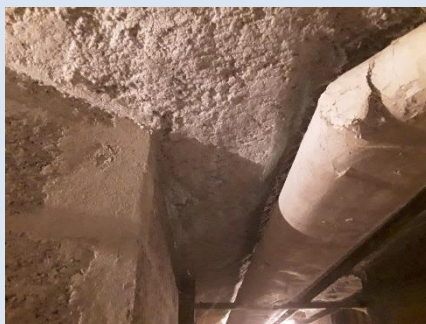
EMPLACEMENT

PRELEVEMENT : SQU-MAD-7-8P002			
NOM DU CLIENT	NUMERO DU DOSSIER	PIECE OU LOCAL	
OPH77	SQU-MAD-7-8 08/02/2018	Cave 1	
ELEMENT	DESCRIPTIF DU LABORATOIRE	DATE DE PRELEVEMENT	NOM DE L'OPERATEUR
Flocage		08/02/2018	BRUNOT Tristan
LOCALISATION		RESULTAT	
Plafond		Amiante non détectée

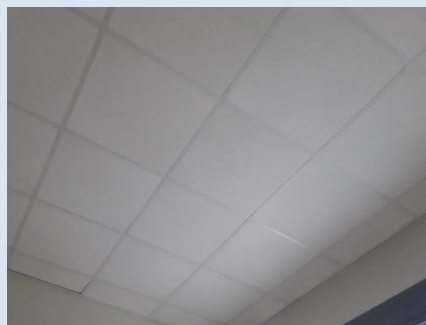
PRELEVEMENT : SQU-MAD-7-8P003			
NOM DU CLIENT	NUMERO DU DOSSIER	PIECE OU LOCAL	
OPH77	SQU-MAD-7-8 08/02/2018	Hall	
ELEMENT	DESCRIPTIF DU LABORATOIRE	DATE DE PRELEVEMENT	NOM DE L'OPERATEUR
Dalle de faux-plafonds		08/02/2018	BRUNOT Tristan
LOCALISATION		RESULTAT	
Plafond		Amiante non détectée	
EMPLACEMENT
