## Rapport de mission de repérage des matériaux et produits contenant de l'amiante avant réalisation de travaux

6 SQUARE DE LA MADELEINE

77220 TOURNAN EN BRIE

| RAPPORT N° : | 49LAF0202 | Laboratoire d'Analyses : | ITGA |

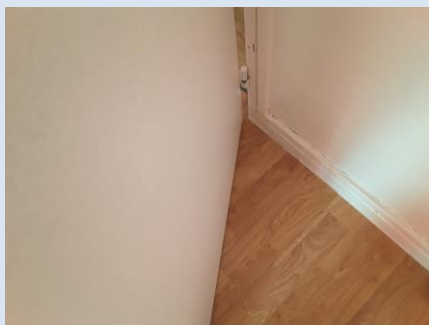
| PRELEVEMENT : 49LAF0202P001 | | | |

| PRELEVEMENT : 49LAF0202P001 | | | |
|---|---|---|---|
| Revêtement souple | Revêtement souple beige + revêtement souple marron + colle polymère jaune non séparable + ragréage gris + matériau compact gris non séparable | 22/05/2018 | BEDEL Gaetan |
| Sol | | Amiante non détecté | |

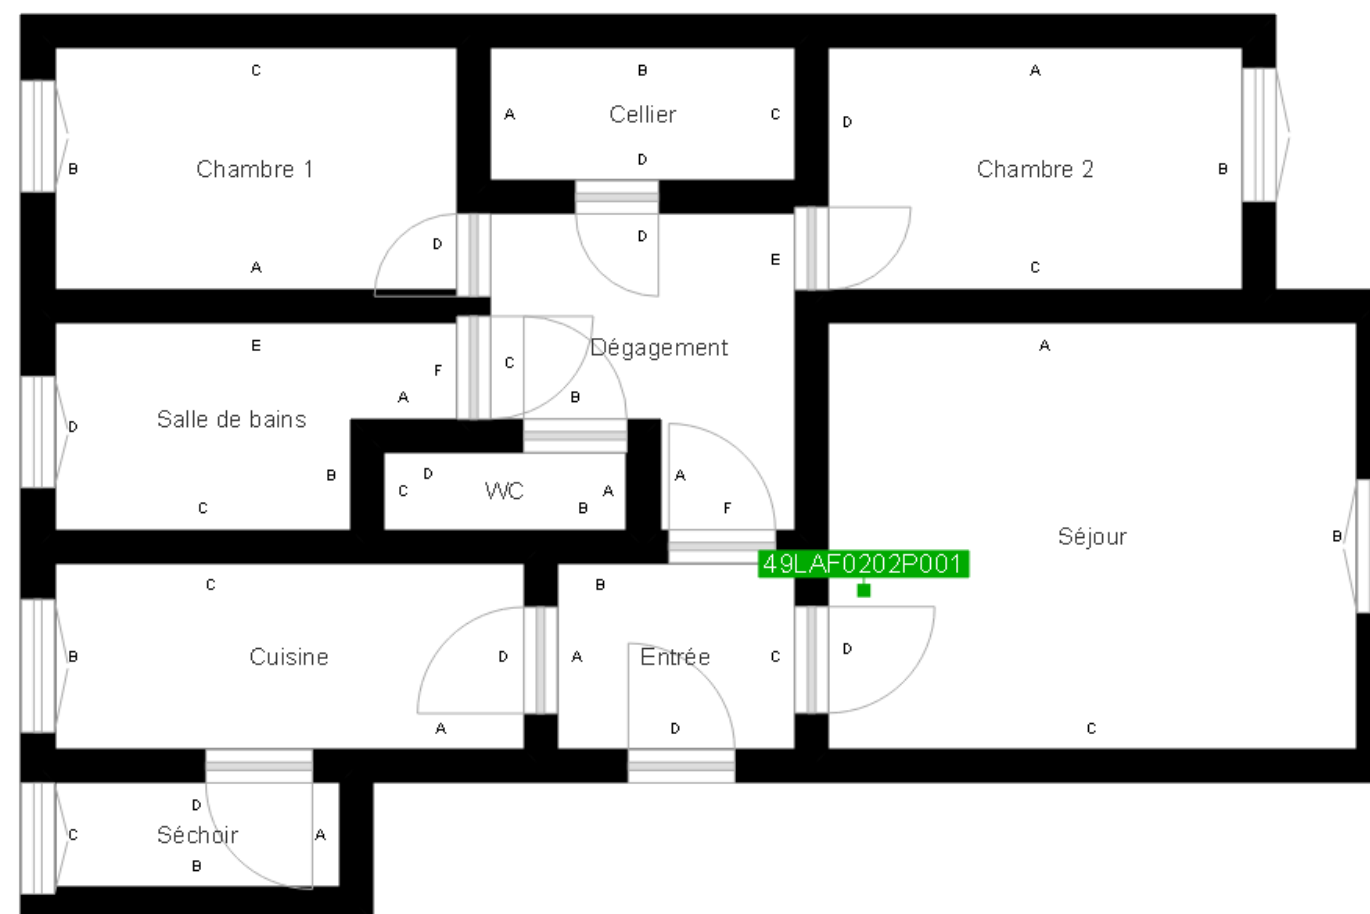
| | Prélèvements de sol non amiantés |
