## Rapport de repérage des matériaux et produits contenant de l'amiante avant relocation d'un bien

Numéro de dossier : RAAT\_49LAB0402  
Date du repérage : 02/11/2021

| Adresse | Rue : ..... <b>2 Square de la Madeleine (49LAB0402)</b><br>Bât., escalier, niveau, appartement n°, lot n° :<br><b>Bat. 2; Esc. 2; Etage 4; Porte 0402 Lot numéro 49LAB0402,</b><br>Code postal, ville :... <b>77220 TOURNAN EN BRIE</b> |

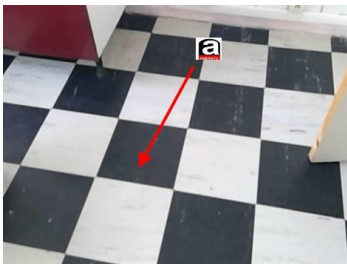
| Localisation | Identifiant + Description | Conclusion (justification) | Etat de conservation** et préconisations* | Photo |
|---|---|---|---|---|
| Cuisine | <u>Identifiant:</u> ZPSO-001<br><u>Réf. échantillon:</u> Ech.001<br><u>Réf. laboratoire:</u> 21H032906-001<br><u>Description:</u> Dalle de sol<br><u>Composant de la construction:</u> 5 - Planchers et planchers techniques - Revêtements de sols<br><u>Partie à sonder:</u> Dalle de sol<br><u>Liste selon annexe.13-9 du CSP:</u> B | Présence d'amiante (Après analyse en laboratoire) | <b>Résultat EP**</b><br><br><b>Préconisation :</b> Il est recommandé de réaliser une évaluation périodique.<br><br><b>Recommandation :</b> Voir les Mesures d'ordre général – Obligations réglementaires | |

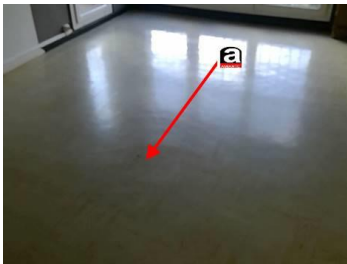
| Localisation | Identifiant + Description | Conclusion (justification) | Etat de conservation** et préconisations* | Photo |
|---|---|---|---|---|
| Séjour | <u>Identifiant:</u> ZPSO-006<br><u>Réf. échantillon:</u> Ech.006<br><u>Réf. laboratoire:</u> 21H032906-006<br><u>Description:</u> Dalle de sol<br><u>Composant de la construction:</u> 5 - Planchers et planchers techniques - Revêtements de sols<br><u>Partie à sonder:</u> Dalle de sol<br><u>Liste selon annexe.13-9 du CSP:</u> B | Présence d'amiante (Après analyse en laboratoire) | <b>Résultat EP**</b><br><br><b>Préconisation :</b> Il est recommandé de réaliser une évaluation périodique.<br><br><b>Recommandation :</b> Voir les Mesures d'ordre général – Obligations réglementaires | |

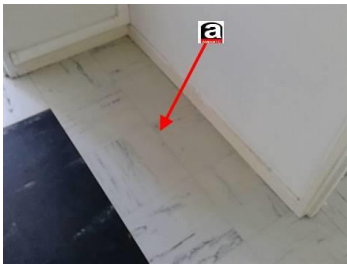
| Localisation | Identifiant + Description | Conclusion (justification) | Etat de conservation** et préconisations* | Photo |
|---|---|---|---|---|
| Entrée; Dégagement | <u>Identifiant:</u> ZPSO-010<br><u>Réf. échantillon:</u> Ech.010<br><u>Réf. laboratoire:</u> 21H032906-010<br><u>Description:</u> Dalle de sol<br><u>Composant de la construction:</u> 5 - Planchers et planchers techniques - Revêtements de sols<br><u>Partie à sonder:</u> Dalle de sol<br><u>Liste selon annexe.13-9 du CSP:</u> B | Présence d'amiante (Après analyse en laboratoire) | <b>Résultat EP**</b><br><br><b>Préconisation :</b> Il est recommandé de réaliser une évaluation périodique.<br><br><b>Recommandation :</b> Voir les Mesures d'ordre général – Obligations réglementaires | |

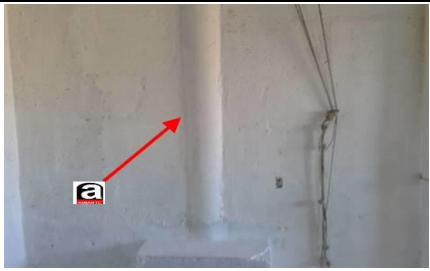
| Localisation | Identifiant + Description | Conclusion (justification) | Etat de conservation** et préconisations* | Photo |
|---|---|---|---|---|
| Buanderie | <u>Identifiant:</u> ZPSO-014<br><u>Description:</u> Conduit en fibres-ciment<br><u>Composant de la construction:</u> 6 - Conduits et accessoires intérieurs - Vide-ordures<br><u>Partie à sonder:</u> Conduit en fibres-ciment<br><u>Liste selon annexe.13-9 du CSP:</u> B | Présence d'amiante (Sur jugement de l'opérateur) | Matériau non dégradé<br><br><b>Résultat EP**</b><br><br><b>Préconisation</b><br>: Il est recommandé de réaliser une évaluation périodique. | |

| | <p>Photo n° PhA001<br/> Localisation : Buanderie<br/> Ouvrage : 6 - Conduits et accessoires intérieurs - Vide-ordures<br/> Partie d'ouvrage : Conduit en fibres-ciment<br/> Description : Conduit en fibres-ciment</p> |

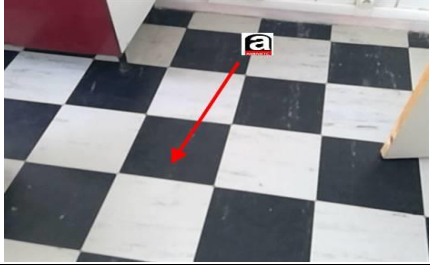
| | <p>Photo n° PhA002<br/> Localisation : Cuisine<br/> Ouvrage : 5 - Planchers et planchers techniques - Revêtements de sols<br/> Partie d'ouvrage : Dalle de sol<br/> Description : Dalle de sol</p> |

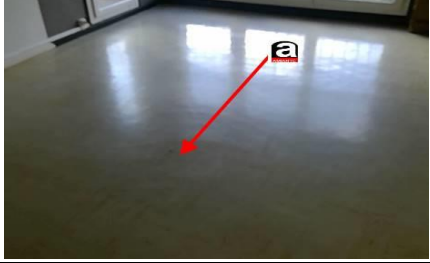
| | <p>Photo n° PhA003<br/> Localisation : Séjour<br/> Ouvrage : 5 - Planchers et planchers techniques - Revêtements de sols<br/> Partie d'ouvrage : Dalle de sol<br/> Description : Dalle de sol</p> |

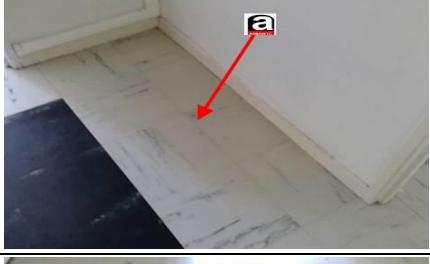
| | <p>Photo n° PhA004<br/> Localisation : Entrée; Dégagement<br/> Ouvrage : 5 - Planchers et planchers techniques - Revêtements de sols<br/> Partie d'ouvrage : Dalle de sol<br/> Description : Dalle de sol</p> |

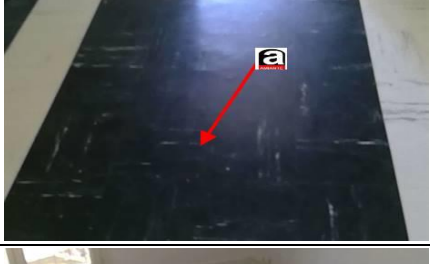
| | <p>Photo n° PhA005<br/> Localisation : Entrée; Dégagement<br/> Ouvrage : 5 - Planchers et planchers techniques - Revêtements de sols<br/> Partie d'ouvrage : Dalle de sol<br/> Description : Dalle de sol</p> |

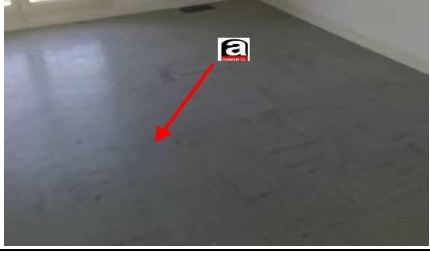
| | <p>Photo n° PhA006<br/> Localisation : Chambre 1<br/> Ouvrage : 5 - Planchers et planchers techniques - Revêtements de sols<br/> Partie d'ouvrage : Dalle de sol<br/> Description : Dalle de sol</p> |
